EVALUASI KERUSAKAN JALAN PADA PERKERASAN ASPAL MENGUNAKAN METODE RESISTIVITAS 2-DIMENSI DAN *GROUND PENETRATING RADAR (GPR)* DI JALAN TRENGGULI-KUDUS KM 39+850

Afni Nur Jannah^{1*}, Dwa Desa Warnana¹, Wien Lestari¹

¹Departemen Teknik Geofisika, Fakultas Teknik Sipil Perencanaan dan Kebumihan-Institut Teknologi Sepuluh Nopember Surabaya
e-mail : afninerj02@gmail.com

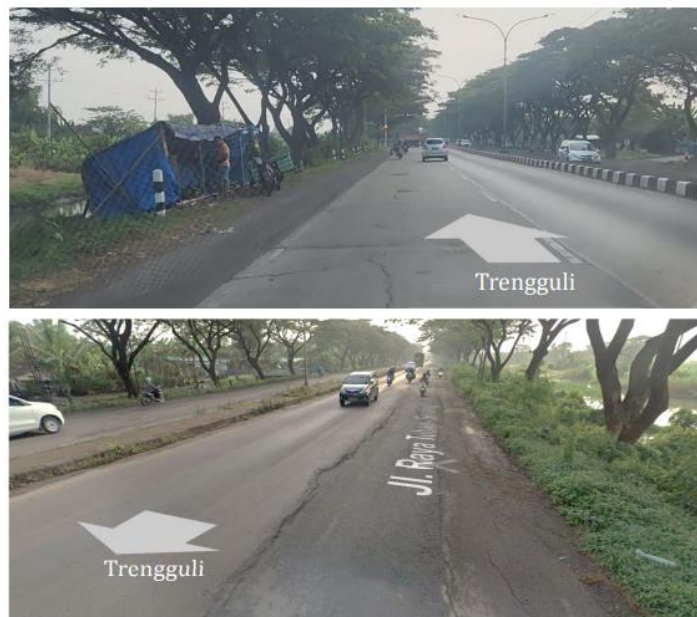
Gambar 1. Retak Memanjang pada Jalan Trengguli-Kudus (Sumber: Google Earth, 2023)

Lokasi penelitian berada di Jalan Raya Trengguli Kudus KM 39+850, Desa Wonoketingal, Kecamatan Karanganyar, Kabupaten Demak, Jawa Tengah, tepatnya pada koordinat $6^{\circ}51'54.94''S$ dan $110^{\circ}45'45.01''E$ hingga $6^{\circ}51'55.08''S$ dan $110^{\circ}45'46.87''E$. Lokasi tersebut dipilih dengan pertimbangan banyaknya kerusakan jalan yang terjadi dengan jenis retakan memanjang dan perubahan (deformasi) pada sisi luar jalan (Gambar 1).

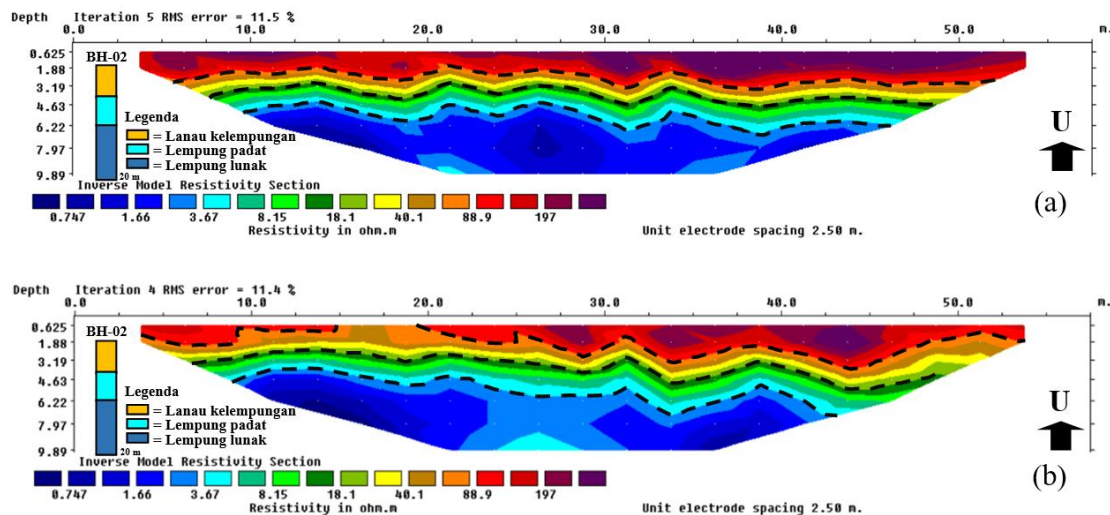
Gambar 6. Hasil Interpretasi Penampang Resistivitas 2D (a) Lintasan GL1 dan (b) Lintasan GL2

Jenis litologi lintasan GL1 dan GL2 berdasarkan hasil interpretasi kuat diduga menunjukkan litologi yang sama mengingat jarak kedua lintasan yang hanya terpaut 2,5 m. Dasar dari interpretasi nilai resistivitas ini adalah kondisi geologi lokal dan didukung dengan data bor yang diperoleh dari Balai Perkerasan dan Lingkungan Jalan (2021). Nilai resistivitas $>88,9 \Omega\text{m}$ (merah hingga ungu), diinterpretasikan sebagai litologi pasir dan kerikil. Untuk resistivitas $18,1 - 88,9 \Omega\text{m}$ (hijau muda – oranye), diidentifikasi sebagai litologi lanau kelepungan yang terdapat pada kedalaman 2 – 4 m. Resistivitas $3,67 - 18,1 \Omega\text{m}$ (hijau toska – hijau tua) pada kedalaman 4 – 6 m, diidentifikasi sebagai litologi lempung padat. Nilai resistivitas $<3,67 \Omega\text{m}$ (biru muda – biru tua) pada kedalaman lebih dari 6 m diidentifikasi sebagai litologi lempung lunak.

Material lempung memiliki konduktivitas tinggi dimana nilai konduktivitas berbanding terbalik dengan resistivitas sehingga nilai resistivitasnya rendah yang sesuai dengan rentang nilai pada kedua penampang resistivitas di atas (Gambar 6). Interpretasi litologi lempung padat pada kedalaman 4 – 6 m juga meninjau dari hasil uji SPT (*Standard Penetration Test*) yang didapatkan dari Balai Perkerasan dan Lingkungan Jalan (2021) dengan nilai N (N-SPT) 6, sedangkan untuk lempung lunak nilai N-nya hanya 2. Uji SPT adalah metode pengujian tanah dengan cara penumbukan untuk mengetahui kekuatan tanah.

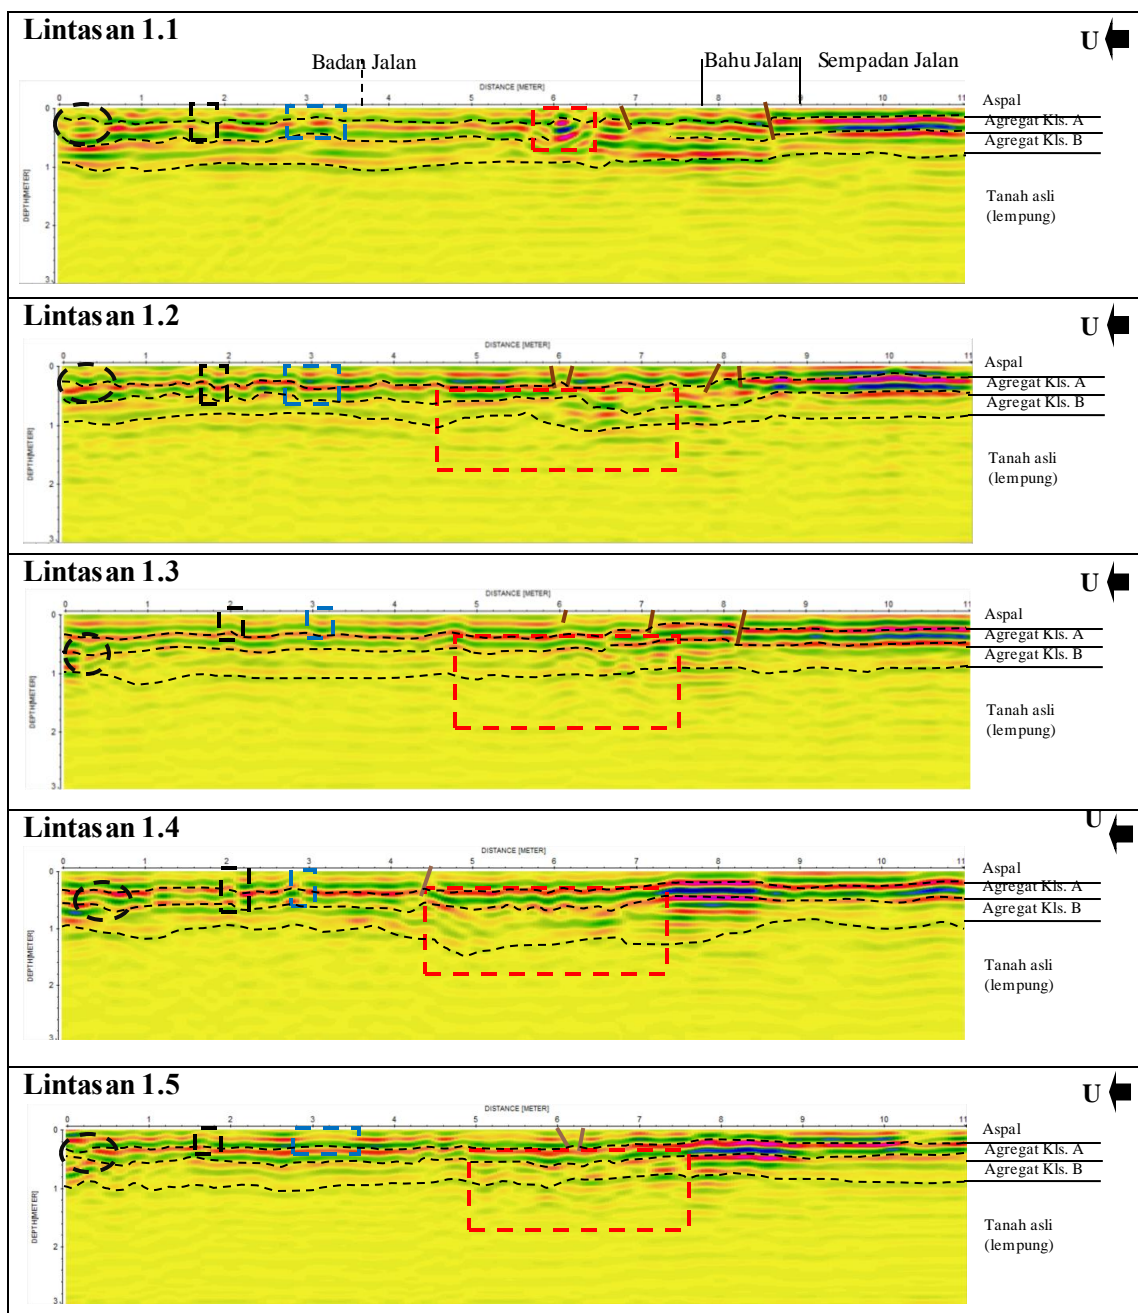
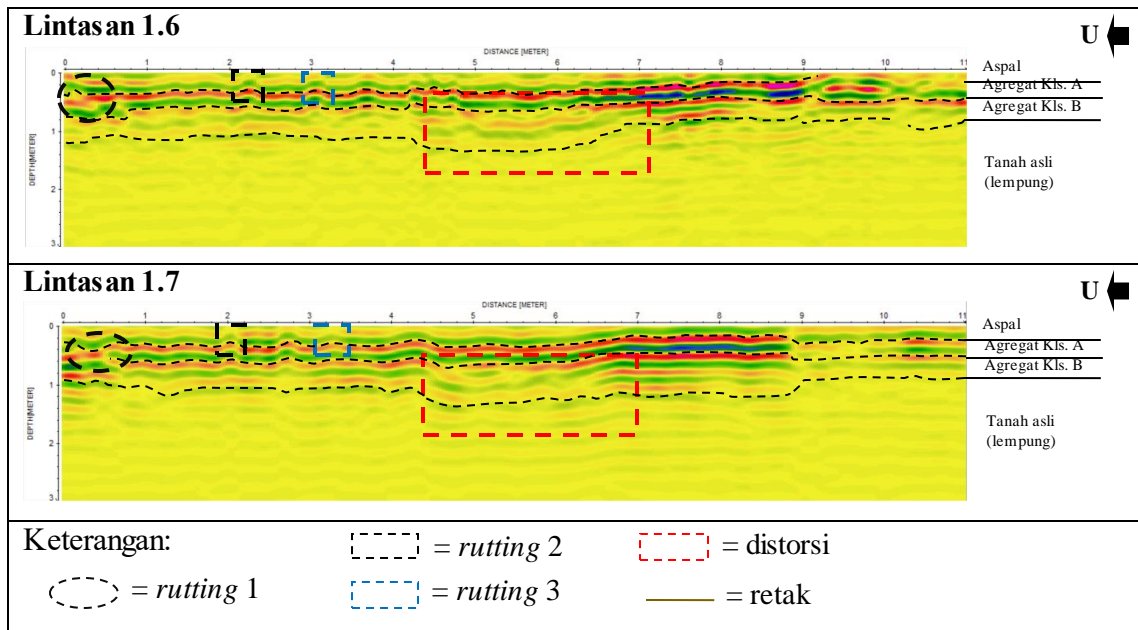
Gambar 8. Interpretasi Kerusakan pada Lintasan GPR 1.1 – 1.7 dan Korelasi dengan Hasil Tes Pit

Lintasan 1.1 berada di ujung paling kiri lintasan GPR dengan panjang 11 m dan berarah Utara-Selatan (melintang). Penambahan tahap pengolahan migrasi dengan *fk migration (stolt)* ditambahkan pada lintasan ini karena terdapat hiperbola pada jarak ke 5,5 – 6,5 m, tetapi tidak ditemukan adanya utilitas pada saat akuisisi di lapangan. Fungsi dari tahap ini adalah untuk memindahkan data GPR ke posisi yang benar, baik secara horizontal maupun vertikal. Adanya hiperbola ini tidak dapat dipastikan penyebabnya, diduga ada lubang yang menyebabkan material aspal bercampur dengan lapisan di bawahnya sehingga menimbulkan amplitudo tinggi karena adanya perbedaan konstanta dielektrik antar material. Meskipun telah dilakukan perbaikan, adanya pencampuran material tersebut masih dapat terekam oleh GPR karena perbaikan dilakukan langsung dengan menambah lapisan yang rusak (aspal).

Pada lintasan 1.1 juga terlihat adanya refleksi yang tidak menerus (diskontinuitas) hingga kedalaman 40 cm yang diduga akibat kerusakan alur (*rutting*). *Rutting* adalah kerusakan bekas roda memanjang yang terjadi pada lintasan kendaraan sejajar dengan sumbu jalan akibat tambahan pemadatan oleh beban lalu lintas (Direktorat Jenderal Bina Marga, 1983). *Rutting* ini dapat dilihat pada tiga titik yang ditunjukkan pada Gambar 8 lintasan 1.1 yaitu jarak lintasan ke-0 – 0,6 m; 1,8 m; dan 2,8 – 3,3 m. Berdasarkan pengamatan di lapangan (Gambar 9), *rutting* memanjang hingga lintasan 1.7. Selain *rutting* dan kerusakan pada jarak lintasan 5,5 – 6,5 m, terdapat retakan pada jarak lintasan 6,8 m.

Lintasan 1.2 juga memiliki arah Utara-Selatan (melintang) dengan panjang 11 m seperti lintasan 1.1. Pada lintasan ini ditemukan ketidakmenerusan pola refleksi pada jarak lintasan ke-0 – 0,6 m; 1,7 m; dan 2,9 – 3,2 m. Radargram yang tidak menerus ini diduga disebabkan oleh kerusakan *rutting* yang memanjang dari lintasan 1.1. Berdasarkan kedalaman data hasil pengolahan, kerusakan *rutting* ini hingga kedalaman 40 cm. Selain itu, pada lintasan ini ditemukan adanya ketidakberaturan pola refleksi pada jarak lintasan 4,5 – 7,5 m dengan kedalaman 0,6 – 1,4 m (Gambar 8 bagian kotak hitam). Hal tersebut mengindikasikan bahwa material yang seharusnya menempati lapisan tersebut telah mengalami distorsi. Distorsi adalah kerusakan jalan berupa perubahan bentuk material yang dapat terjadi akibat tanah dasar yang melemah, kurangnya pemadatan pada lapisan fondasi, dan beban berlebihan yang ditanggung oleh jalan (Direktorat Jenderal Bina Marga, 1983). Dalam radargram, distorsi ditandai dengan adanya sinyal yang acak (menerus tapi tidak lurus horizontal). Selain distorsi, juga ditemukan beberapa pola refleksi tidak menerus yang diidentifikasi sebagai kerusakan retak pada jarak lintasan 6 m dan 8 m. Menurut Liu et al. (2022), ketidakmenerusan pola refleksi dapat diidentifikasi sebagai kerusakan retak (*crack*).

Pola refleksi tidak menerus yang diidentifikasi pada lintasan 1.1 dan 1.2 juga terdapat pada lintasan 1.3 – 1.7. Hal ini dapat dilihat pada Gambar 8 di bagian kotak hitam kecil pada jarak lintasan 1,8 – 2,2 m dan 2,8 – 3,4 m yang bervariasi setiap lintasan. Ketidakmenerusan pola refleksi ini juga diduga disebabkan kerusakan *rutting* karena kerusakan ini menerus sepanjang jalan dan melewati lintasan 1.1 – 1.7. Pada beberapa lintasan, ketidakmenerusan refleksi tidak terlihat jelas, tetapi masih dapat diidentifikasi dengan adanya tren pola refleksi hiperbola kecil yang mengalami pengaburan sinyal seperti pada lintasan 1.5 – 1.7.

Selain ketidakmenerusan, pada jarak lintasan 1,8 dan 2,8 m juga ditemukan pola refleksi yang acak yang diduga merupakan material yang mengalami distorsi pada jarak lintasan 4,5 – 7,5 m. Kedalaman pola tersebut bervariasi untuk setiap lintasan mulai dari 0,6 – 2 m. Kedalaman maksimal pada lintasan 1.3 mencapai 2 m, lintasan 1.4 mencapai 1,8 m, sedangkan untuk lintasan 1.5 – 1.7 hanya mencapai 1,6 m. Pada bagian tersebut, dapat dilihat bahwa ada tren menurun untuk refleksinya dan tidak menerus dengan pola sebelumnya (acak).

Untuk lintasan 1.3, 1.4, dan 1.5, juga diidentifikasi kerusakan retakan yang ditunjukkan ketidakmenerusan pola refleksi. Pada lintasan 1.3, retakan terjadi di jarak lintasan 6, 7, dan 8,2 m. Retakan pada lintasan 1.4 terjadi di jarak lintasan 4,5 m, sedangkan untuk lintasan 1.5 terjadi di jarak lintasan 6 dan 6,3 m.

Letak kerusakan berdasarkan korelasi pada Gambar 8 menunjukkan bahwa kerusakan *rutting* baik *rutting* 1, 2, maupun 3 terjadi di lapisan aspal hingga agregat kelas A. Hanya di lintasan 1.3 dan 1.4 yang sedikit berbeda yaitu pada lapisan agregat kelas A dan B, tetapi posisinya tetap pada jarak lintasan yang sama sehingga diindikasikan penyebab kerusakannya masih sama yaitu *rutting*. Agregat adalah hasil dari pecahan batu alam yang digunakan dalam campuran perkerasan. Perbedaan agregat kelas A dan B terletak pada perbedaan ukuran butiran mineral batuan yang dapat diketahui dari persen berat butiran yang lolos pada saat gradasi. Agregat kelas A memiliki ukuran gradasi butiran yang lebih kecil dibandingkan agregat kelas B (Kementerian PUPR, 2004). Untuk distorsi, sebagian besar mulai terjadi pada lapisan agregat kelas B hingga ke tanah aslinya. Beberapa keretakan juga terjadi di jarak lintasan yang dekat dengan distorsi. Semua keretakan yang teridentifikasi terjadi di lapisan aspal berdasarkan korelasi dengan hasil tes pit.

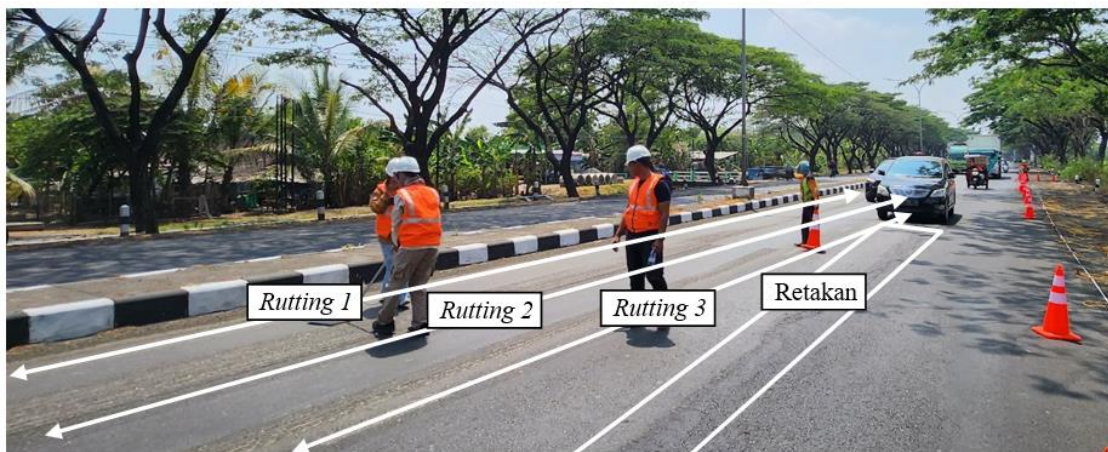
Gambar 9. Kerusakan *Rutting* dan Retakan di Lapangan

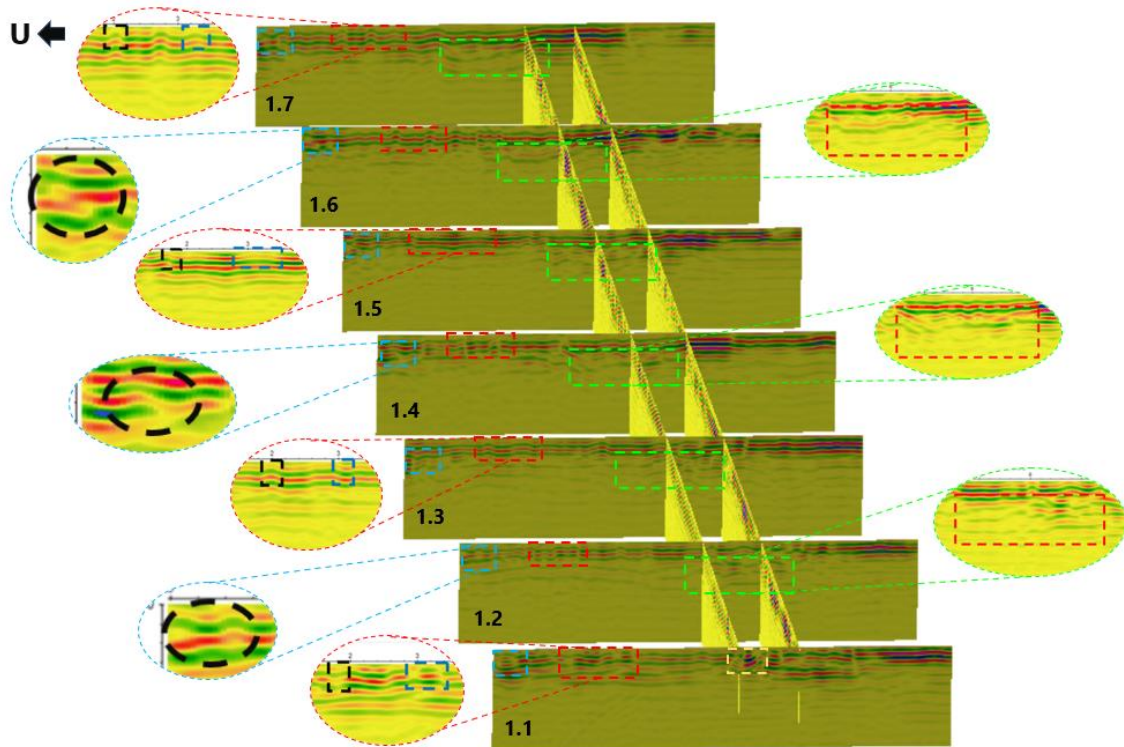
Gambar 10. Visualisasi Radargram GPR dalam Model Penampang 2,5D

Pada Gambar 10 disajikan visualisasi radargram GPR dalam bentuk 2,5D untuk melihat kemenerusan kerusakan. Dari pemodelan tersebut, dapat dilihat bahwa kerusakan jalan akibat *rutting* memanjang dari lintasan 1.1 – 1.7 di jarak lintasan awal yaitu 0 – 0,5 m. Kemenerusan kerusakan *rutting* juga terjadi pada jarak lintasan 1 – 2 m dan 3 m. Hal ini menunjukkan bahwa kerusakan yang terlihat di permukaan dapat terekam oleh alat GPR. Untuk *rutting*, karena kerusakannya menyebabkan permukaan yang mengalami *rutting* tidak rata, hasil pada radargram menunjukkan refleksi bergelombang dengan jarak tertentu. Selain *rutting*, juga terjadi kemenerusan kerusakan di kedalaman 0,4 - 2 m yang diduga terjadi distorsi material pada jarak lintasan 5 – 7 m. Kerusakan tersebut tepat di bawah bagian jalan yang retak dan menurun ke arah sungai meskipun telah dilakukan penebalan aspal beberapa kali. Kerusakan retakan sendiri di beberapa lintasan terlihat dengan bentuk refleksi yang tidak menerus. Pada lintasan yang tidak terlihat pola refleksi retakan, diduga akibat dimensi retakannya terlalu kecil atau telah tertutup setelah dilakukan penambalan aspal (*overlay*).

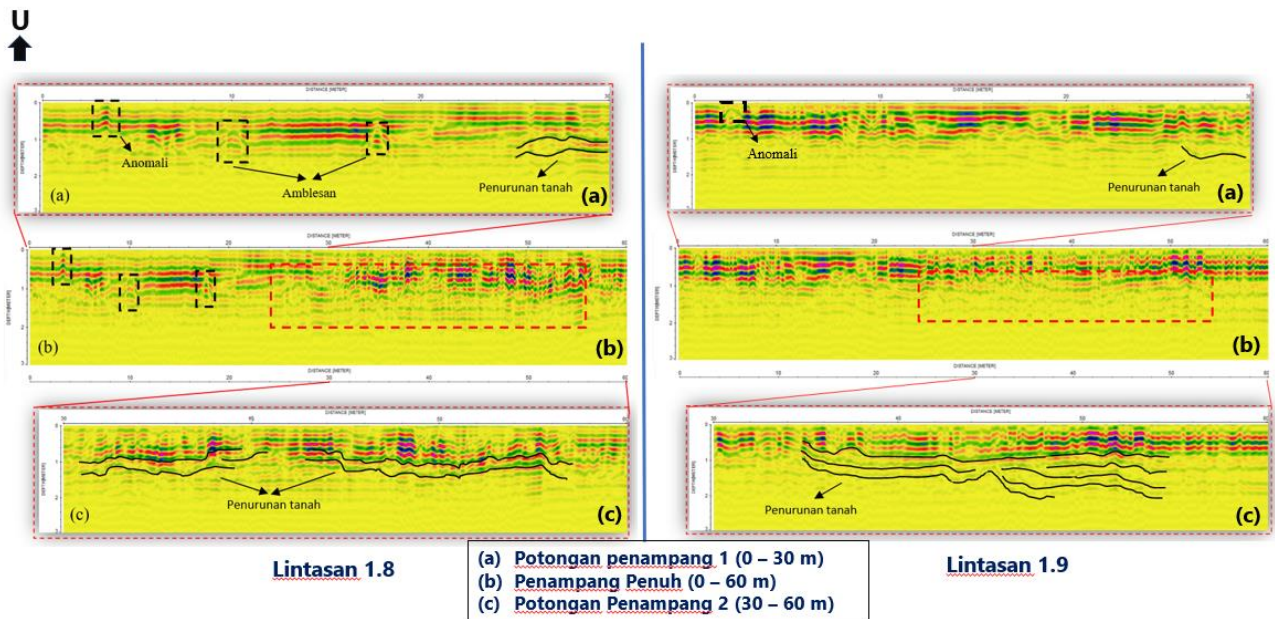
Gambar 11. Interpretasi Kerusakan pada Lintasan GPR 1.8 dan 1.9

Pada Gambar 11, disajikan lintasan 1.8 GPR yang dibagi menjadi dua bagian, 0 – 30 m dan 30 – 60 m. Dari gambar lintasan penuh 60 m, terlihat setelah jarak lintasan 20 m (seperti pada jarak 30 – 40 m dan 40 – 50 m) pola refleksi GPR menjadi lebih acak daripada sebelumnya yang berbentuk horizontal lurus. Pada meter ke-10 dan 18 di kedalaman 0,8 – 1,4 m, terdapat ketidakmenerusan refleksi yang sekilas seperti berbentuk hiperbola yang diduga merupakan kerusakan retakan.

Berbeda dengan lintasan 1.8, pada lintasan 1.9 (Gambar 11) meter ke-10 dan 18 tidak ditemukan adanya retakan. Akan tetapi, pada jarak lintasan setelah 20 meter sama terlihat adanya pergerakan tanah yang cenderung turun. Penurunan ini terlihat jelas di meter ke-35 hingga 52. Terlihatnya penurunan refleksi pada meter 30 – 50 di kedua lintasan GPR memanjang tersebut, memvalidasi adanya pergerakan tanah dengan arah cenderung turun pada bagian badan mendekati bahu jalan (antara meter ke-6 – 9 lintasan).

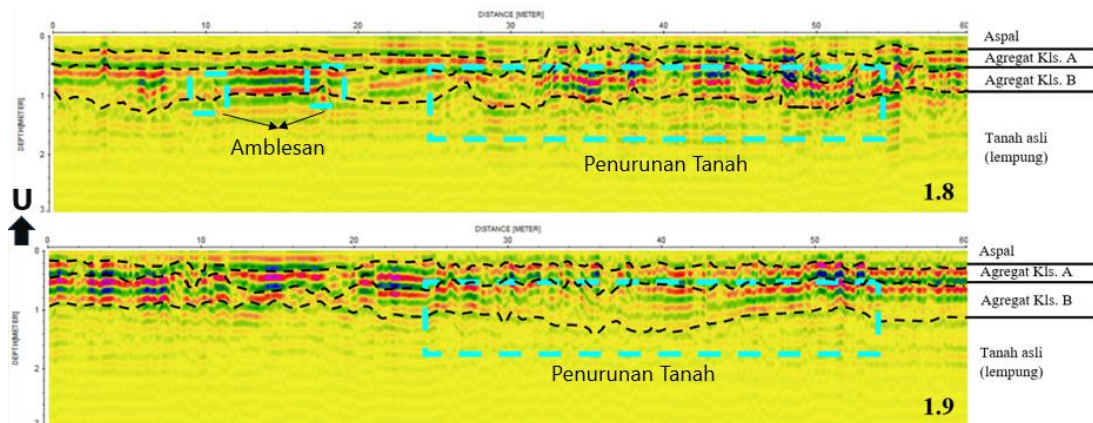
Gambar 12. Korelasi Lintasan GPR 1.8 dan 1.9 dengan Hasil Tes Pit

Dari hasil lintasan 1.8 dan 1.9, terlihat adanya penurunan di jarak lintasan 30 – 50 m. Penurunan ini terjadi di bagian material agregat kelas B berdasarkan Gambar 11 yang merupakan hasil interpretasi lintasan GPR 1.9 yang dikorelasikan dengan data tes pit. Akan tetapi, berdasarkan tren refleksi pada jarak lintasan tersebut penurunan sudah mulai terjadi pada kedalaman 0,6 m yang merupakan batas antara lapisan agregat kelas A dan kelas B, sehingga diduga material yang turun mulai dari agregat kelas A yang turun ke kelas B, kemudian kelas B turun hingga ke lapisan tanah asli (lempung). Pada Tabel 3 ditunjukkan perbandingan antara

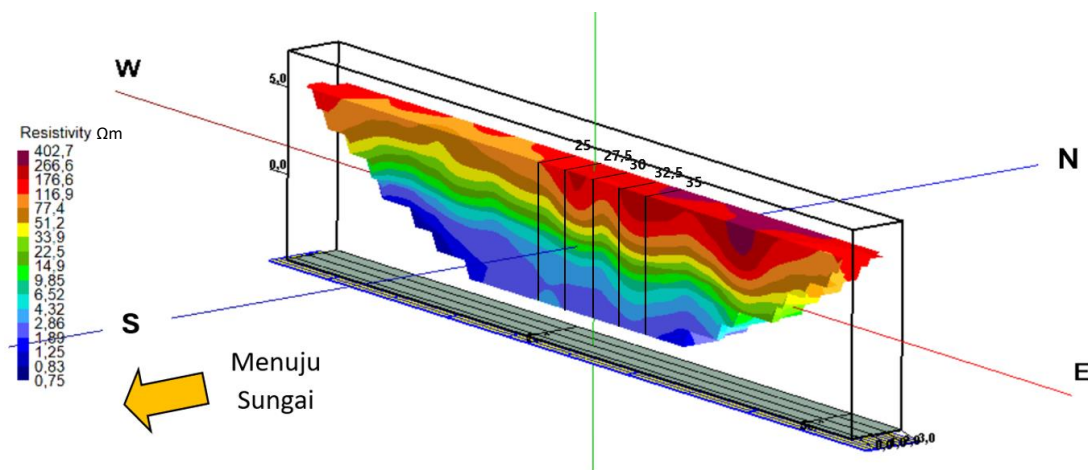
Penampang radargram GPR lintasan 1.8 dan 1.9 dikorelasikan dengan penampang 3D resistivitas untuk melihat penurunan dan pergeseran material. Terlihatnya penurunan pada radargram GPR mendukung dugaan adanya pergerakan material ke arah lintasan GL2 yang turun hingga ke arah Sungai. Hal ini juga diperkuat dari sayatan hasil pemodelan 3D kedua lintasan resistivitas, GL1 dan GL2, berdasarkan posisi tanah asli (lempung). Hasil dari sayatan ini dapat dilihat pada Tabel 5 yang menunjukkan sayatan pada meter ke-25 – 35. Pemilihan kelima jarak lintasan tersebut untuk disayat didasarkan pada terlihatnya penurunan di penampang radargram GPR, terutama pada lintasan 1.9. Jarak lintasan setelahnya (35 – 55 m) meskipun pada beberapa bagian terlihat turun, sayatannya tidak terlihat secara utuh dan bagian lempung (kedalaman 6 m) yang seharusnya terlihat menurun ke arah sungai menjadi tidak terlihat karena bentuk penampang trapesium.

Gambar 13. Penampang 3D resistivitas

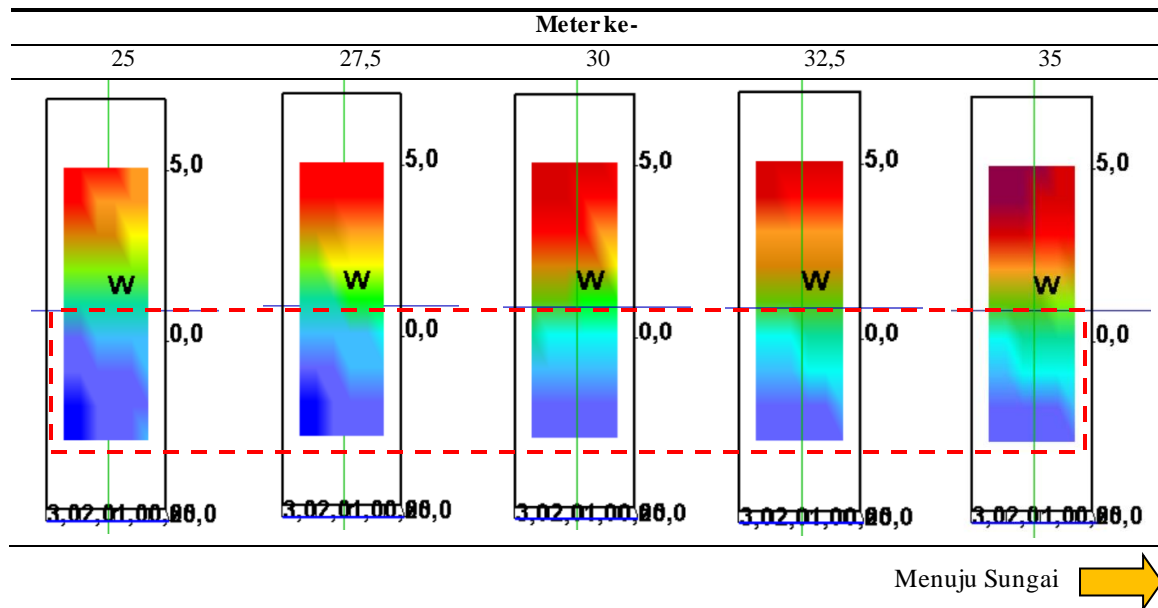
Tabel 5. Sayatan Penampang 3D Resistivitas

Bagian berwarna biru tosca hingga biru tua pada meter ke- 32,5 dan 35 (kotak merah garis putus-putus pada Tabel 4) yang diinterpretasikan sebagai litologi lempung terlihat turun dan miring ke arah kanan menuju sungai. Pergerakan ke arah sungai didukung dengan penelitian Kusuma (2024) yang menunjukkan adanya deformasi di jalur lambat dan terbentuknya bidang gelincir ke arah sungai di antara jalur lambat dan cepat pada ruas Jalan Trengguli Kudus. Penurunan material ini juga didukung dengan hasil perbandingan kedalaman struktur lapisan antara data perencanaan dan kondisi saat pengukuran yang menunjukkan penurunan pada Tabel 2.
