# Evaluasi Kinerja Aset Fasilitas Wisata Alam Cilopang Adventure Camp di Kabupaten Garut

## Asset Performance Evaluation of Asset Facilities at Cilopang Adventure Camp Nature Tourism in Garut Regency

Ulfa Hasanah<sup>1,a)</sup>, Katharina Priyatiningsih<sup>2,b)</sup> & Rima Midiyanti<sup>3,c)</sup>

<sup>1)</sup>Program Studi Manajemen Aset, Politeknik Negeri Bandung, Bandung

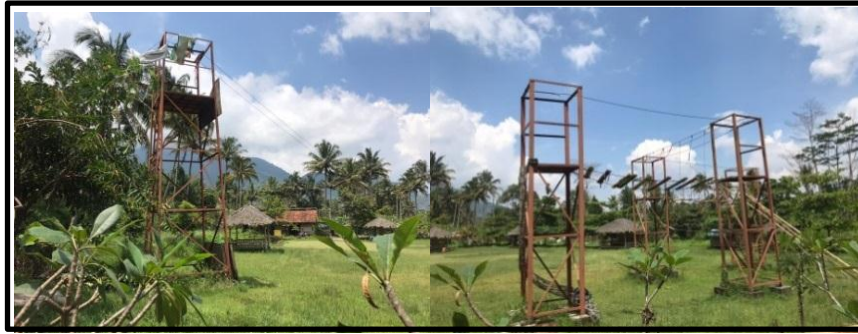
**Gambar 1.** Kondisi Eksisting Fasilitas Rekreasi

Setelah melakukan survey pendahuluan terdapat indikasi masalah pada fasilitas yang disediakan seperti papan panjat dalam permainan panjat tebing dalam kondisi terlepas, tali-tali pada jembatan outbond dalam kondisi terputus dan kolam lumpur dalam kondisi kering sehingga permainan tersebut tidak dapat digunakan. Selain itu, 2 dari 3 unit fasilitas tempat duduk dalam kondisi patah sehingga hanya 1 unit tempat duduk yang dapat digunakan. Meja piknik yang disediakan di sekeliling danau juga dipenuhi oleh sampah dan rumput liar. Aksesibilitas jalan menuju Cilopang Adventure Camp juga dalam kondisi berbatu. Fasilitas parkir yang disediakan hanya mampu menampung 8 unit kendaraan roda dua dan 5 unit kendaraan roda empat, sehingga saat pengunjung ramai kendaraan diparkirkan di area perkemahan dan belum dilengkapi dengan rambu-rambu dan lampu penerangan. Indikasi permasalahan yang terdapat pada aset fasilitas wisata alam Cilopang Adventure Camp akan mempengaruhi fungsi Cilopang Adventure Camp sebagai destinasi wisata dan berpengaruh terhadap daya tarik pengunjung. Maka, perlu untuk melakukan evaluasi kinerja pada aset fasilitas wisata yang tersedia untuk mengetahui apakah aset tersebut sudah berfungsi secara optimal serta memberikan solusi atas permasalahan yang terdapat pada objek yang diteliti.

Berdasarkan hasil kuesioner diperoleh bahwa rata-rata pengelola cukup setuju jika fasilitas rekreasi yang tersedia dalam kondisi baik. Namun, hal tersebut tidak didukung dengan kondisi eksisting yang diperoleh dari kegiatan observasi yang menunjukkan kondisi papan dalam permainan panjat tebing dalam kondisi terlepas. Tali-tali dalam permainan outbond saat ini dalam kondisi terputus sehingga kedua permainan tersebut tidak dapat digunakan. Sedangkan untuk permainan flying fox dalam kondisi baik.
