# **Pengembangan Desain Perbaikan dan Perkuatan Struktur *Graving Dock* Kapasitas 500 DWT di Pelabuhan Tanjung Emas Semarang**

Departemen Teknik Infrastruktur Sipil,  
Institut Teknologi Sepuluh Nopember,  
Surabaya, Indonesia

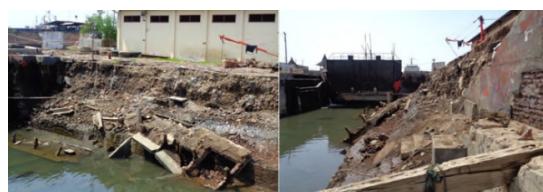
**Gambar 2** Kerusakan dinding *graving dock* sisi timur pada tahun 2016.

Menurut informasi yang diperoleh, elevasi muka air pada saat terjadi banjir rob bisa mencapai 30 cm di atas elevasi puncak dinding *graving dock*. Kondisi tersebut dapat menyebabkan tanah di sekeliling *graving dock* menjadi jenuh sehingga tekanan tanah aktif akibat air terhadap struktur *graving dock* mencapai maksimal. Hal tersebut menjadi salah satu penyebab rusaknya dinding *graving dock* seperti pada Gambar 2 dan Gambar 3.

Dari hasil evaluasi kondisi saat ini yang sudah dilakukan, rekomendasi yang perlu dilakukan yaitu perbaikan dan perkuatan pada struktur dinding, kolom, dan memperkuat daya dukung tanah di bawah lantai.

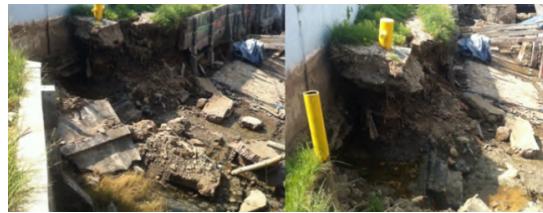
**Gambar 3** Kerusakan dinding *graving dock* sisi barat pada tahun 2017.

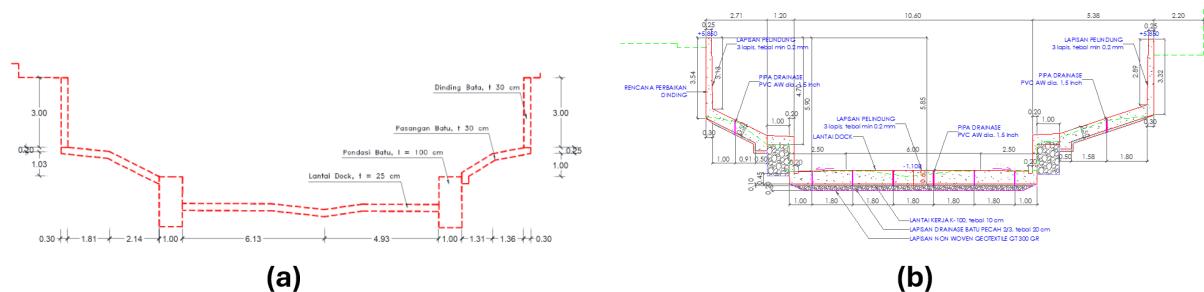
**Gambar 7** (a) Cross Section Struktur *Graving Dock* Saat Ini, (b) Cross Section Struktur *Graving Dock* Setelah Perbaikan.

Seperti yang dapat dilihat pada Gambar 7a, struktur saat ini memiliki tebal pelat lantai sebesar 25 cm, kemudian akan dilakukan perbaikan dengan mempertebal menjadi 45-60 cm seperti pada Gambar 7b. Analisis menggunakan program bantu Plaxis dengan memodelkan 4 kondisi, sebagai berikut:

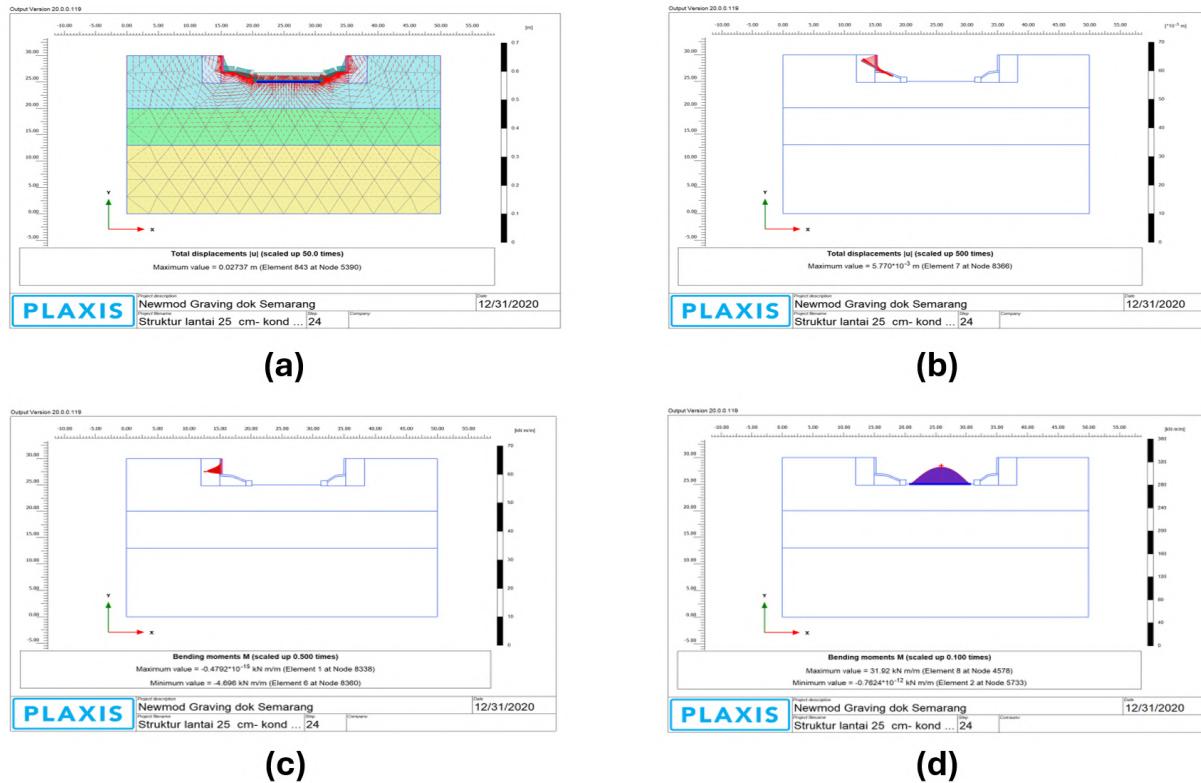
Hasil analisis struktur *graving dock* kondisi saat ini tanpa *barge* ditunjukkan pada Gambar 8(a-d). Hasil *displacement* pada dinding *graving dock* seperti pada Gambar 8b secara geoteknik menunjukkan masih dalam kestabilan dan tidak mengalami *failure*, dengan nilai maksimum *displacement* sebesar 0,00577 m yang mana masih di bawah nilai maksimum *displacement* yang diijinkan SNI Geoteknik yaitu 5% dari kedalaman *graving dock* atau sebesar 0,285 m.

**Gambar 8** (a) *Displacement* pada Pelat Lantai *Graving Dock* Kondisi Saat Ini Tanpa *Barge* Sebesar 0,0274 m, (b) *Displacement* Maksimum pada Dinding *Graving Dock* Kondisi Saat Ini Tanpa *Barge* Sebesar 0,00577 m, (c) Momen Maksimum pada Dinding *Graving Dock* Kondisi Saat Ini Tanpa *Barge* Sebesar -4,696 kN.m/m, (d) Momen Maksimum Pelat Lantai *Graving Dock* Kondisi Saat Ini Tanpa *Barge* Sebesar 31,92 kN.m/m.

Pada Gambar 8d, nilai *bending moment* saat tidak ada *barge* (*unloading*) sebesar 31,92 kN.m/m positif ke atas. Hal tersebut terjadi karena gaya *uplift* akibat air cukup besar apabila sedang tidak ada *barge* (*unloading*).

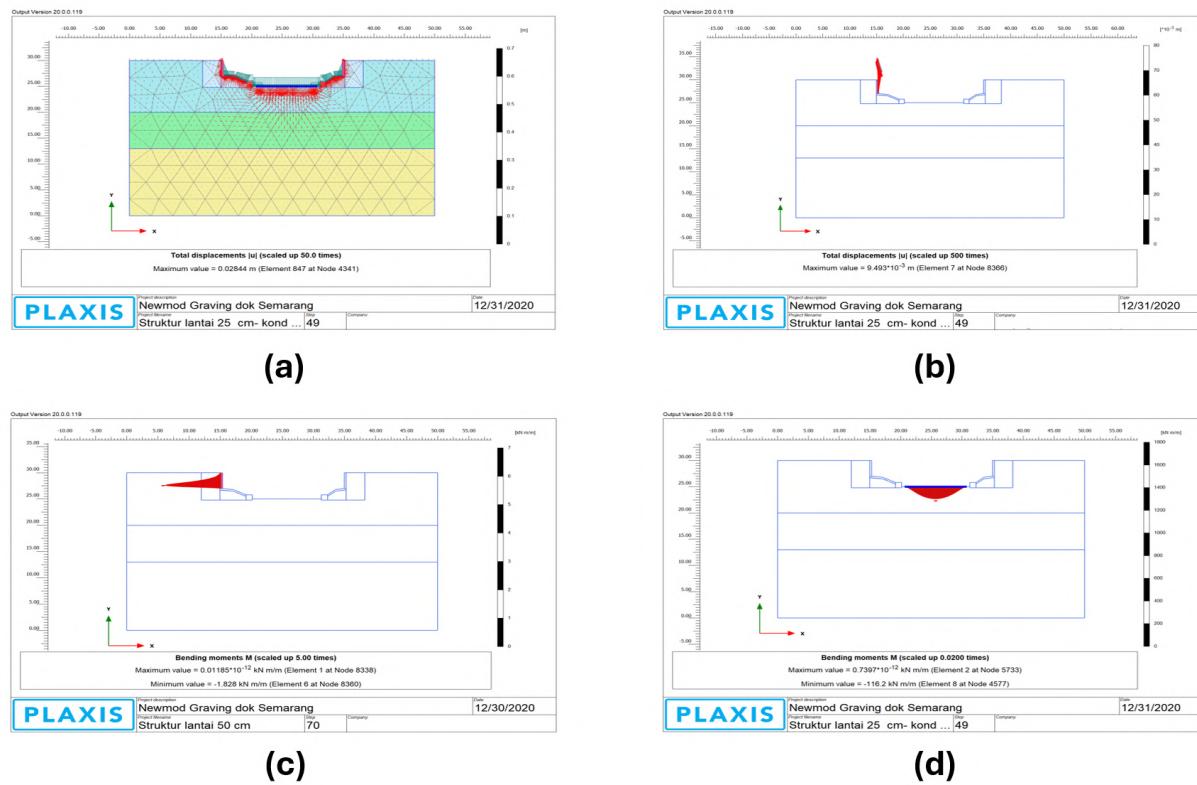
*Displacement* pada lantai saat ada *barge* (*loading*) dapat ditunjukkan pada Gambar 9a yaitu sebesar 0,0284 m ke bawah. Nilai tersebut hampir sama saat kondisi tanpa *barge* (*unloading*) dapat ditunjukkan pada Gambar 5a yaitu sebesar 0,0274 m, namun kearah atas. Nilai *displacement* ke atas saat *unloading* memberi indikasi bahwa lantai mendapatkan gaya *uplift* saat kosong.

**Gambar 9** (a) *Displacement* Pada Lantai *Graving Dock* Kondisi Saat Ini Ada *Barge* dengan *Displacement* Maksimum 0,0284 m, (b) *Displacement* Maksimum pada Dinding *Graving Dock* Kondisi Saat Ini Ada *Barge* Sebesar 0,0094, (c) Momen Maksimum pada Dinding *Graving Dock* Kondisi Saat Ini Ada *Barge* Sebesar -1,87 kN.m/m, (d) Momen Maksimum pada Pelat Lantai *Graving Dock* Kondisi Saat Ini Ada *Barge* Sebesar -116,2 kN.m/m.

Berdasarkan pada Gambar 9b, nilai *displacement* struktur *graving dock* saat ini sedikit meningkat (0,0094 m) ketika *graving dock* dibebani kapal. Nilai *displacement* tersebut juga masih memenuhi nilai *displacement* yang diizinkan SNI Geoteknik yaitu 5% dari kedalaman *graving dock* atau 0,285 m.

Berdasarkan Gambar 9c menunjukkan bahwa nilai momen maksimum yang terjadi pada dinding sebesar 1,87 kN.m/m saat *loading*. Nilai ini menurun apabila dibandingkan dengan saat kondisi *unloading* seperti pada Gambar 9b yaitu sebesar 4,696 kN.m/m. Hal tersebut dapat terjadi karena beban tekanan aktif tanah yang mendorong dinding *graving dock* sebagian tertahan oleh beban air yang meningkat dan menekan dinding *graving dock* dari dalam saat *graving dock* dibebani kapal.

Momen maksimum akibat ada *barge* (*loading*) pada Gambar 9d menunjukkan nilai 116,2 kNm/m ke bawah, yang berarti *bending moment* akibat kapal atau *loading* lebih menentukan dibandingkan momen akibat *uplift* atau *unloading*.

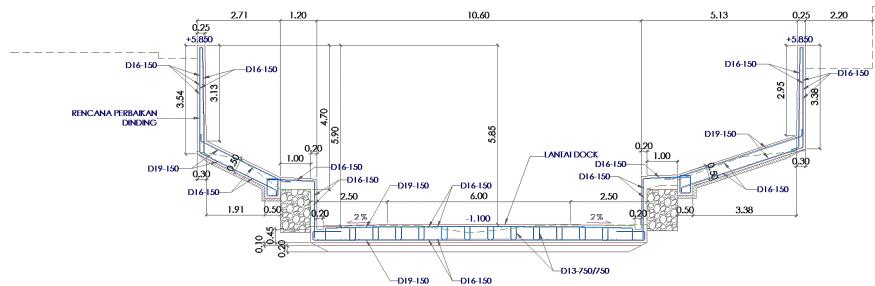
**Gambar 13** Tipikal Penulangan Struktur Perbaikan *Graving Dock*.

Dari hasil desain perbaikan, didapatkan dimensi dan penulangan yaitu struktur dinding tebal 30 cm dengan tulangan D16-150, struktur dinding miring tebal 50 cm dengan tulangan D19-150, pelat lantai tengah dengan tulangan D19-150, dan pelat lantai tepi dengan tulangan D19-150. Adapun rekomendasi dari kegiatan ini adalah segera dilakukan perbaikan mengingat kondisi *graving dock* saat ini sudah banyak mengalami kerusakan. Hal utama yang perlu diperhatikan saat perbaikan lantai adanya *uplift* saat *graving dock* kosong sehingga sedapat mungkin mengurangi tekanan *uplift* yang timbul dengan memberikan lubang-lubang pada lantai dan pompa yang cukup untuk memompa air ke laut.
