Penyusunan Rekomendasi Ruas Jalan Batas Kota Batu (Jembatan Cangar II) – Pacet dalam Memenuhi Syarat Jalan Berkeselamatan

Hera Widyastuti^{1,*} | Istiar¹ | Wahyu Herijanto¹ | Anak Agung Gde Kartika¹ | Catur Arif Prastyanto¹ | Esti Peni Kusmarini² | Ratna Andini² | Martin Makruf² | Joko Purwanto²

¹Departemen Teknik Sipil, Institut Teknologi Sepuluh Nopember, Surabaya, Indonesia

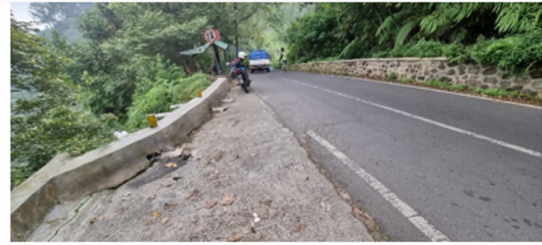
(b) Penyempitan Jalur (KM 66+900 S.D. KM 67+090)

Terdapat ruas jalan (KM 66+900 s.d. 67+090) yang lebarnya sekitar 3,5 meter dan tidak bisa digunakan untuk pergerakan kendaraan roda empat, 2 arah secara bersamaan. Hanya bisa 1 kendaraan roda empat dan 1 sepeda motor

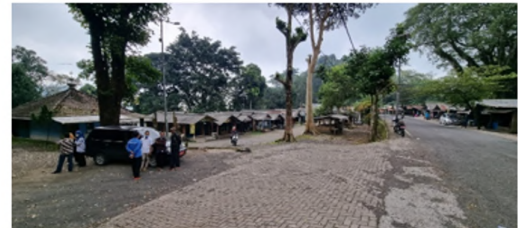
(d) Rest Area (KM 64+890)

Lokasi	Jenis Kecelakaan						AEK
	2021			2022			
	MD	LB	LR	MD	LB	LR	
Tikungan Gotekan	0	16	17	2	2	9	136
Rest Area	0	11	5	0	3	1	76
Obech Rafting	2	2	4	0	2	2	46
Turunan AMD	1	2	4	0	2	3	37

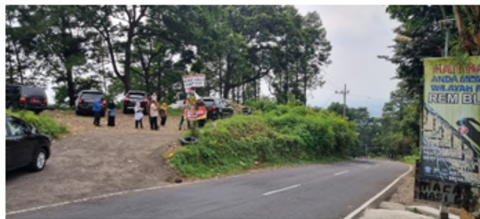
(e) Jalur Penghentian Darurat (KM 62+990) (11 x 28 m²)

Pada jalur Cangar – Pacet terdapat 2 (dua) lokasi jalur penghentian darurat, namun kedua lokasi tersebut masih belum memenuhi persyaratan Pedoman Teknis Perencanaan Jalur Penghentian Darurat Nomor 05/P/BM/2022^[11]. Jalur penghentian darurat di jalur Cangar – Pacet belum memenuhi syarat dari aspek luasan area dan material landasan penghenti pada jalur penghentian

darurat. Luasan area jalur penghentian darurat saat ini adalah $11 \times 28 \text{ m}^2$ pada KM 62+990 dan $7 \times 20 \text{ m}^2$ pada KM 61+800. Sedangkan material yang digunakan dalam jalur penghentian darurat saat ini adalah serbuk gergaji, di mana material ini kalau kondisinya mengering setelah basah akan mengeras dan tidak bisa menghambat pergerakan sepeda motor saat terjadi rem blong.

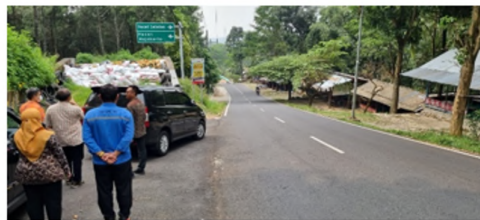
(g) Jalur Penghentian Darurat (KM 61+800) (7 x 20 m²)

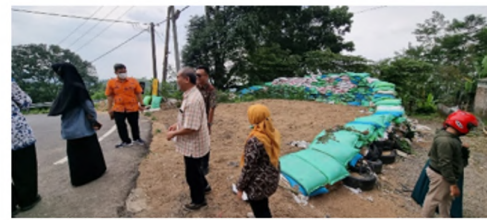
(h) Tikungan Gotekan (KM 61+650)

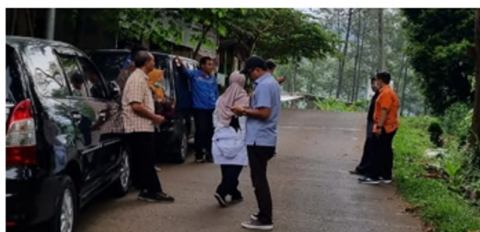
(i) Jalur Alternatif Area Outbond Obech Rafting (KM 60+890)

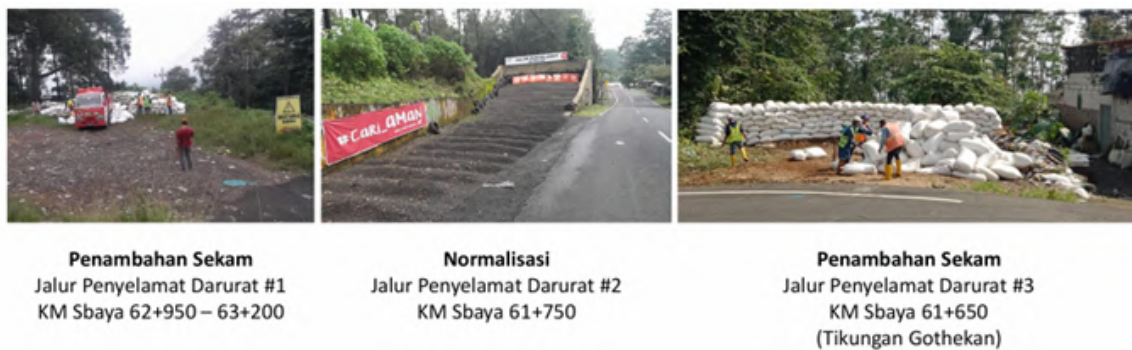
Gambar 6 Perbaikan Jalur Penyelamat.

Perbaikan jalur penyelamat pada Ruas Jalan Batas Kota Batu (Jembatan Cangar II) – Pacet dilakukan dengan penambahan sekam dan normalisasi yang dapat dilihat pada Gambar (6).
