## **Analisis Kualitas Air Serta Status Mutu Dengan Menggunakan Metode Indeks Pencemaran Pada Hari Panas Dan Hujan Di Kawasan Mangrove Desa Poka, Kota Ambon**

*Analysis of Water Quality and Quality Status Using the Pollution Index Method on Hot and Rainy Days in the Mangrove Area of Poka Village, Ambon City*

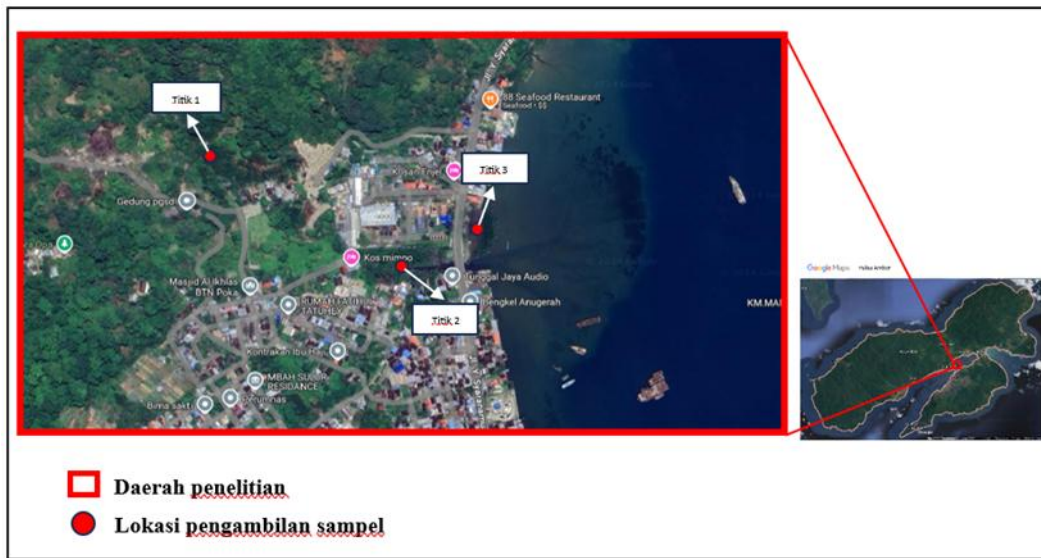
Gambar 1. Daerah penelitian

Penelitian dilaksanakan pada hari panas (9 Oktober 2024) dan hari hujan (2 Oktober 2024) pada di daerah aliran sungai hingga pesisir kawasan mangrove Desa Poka, Kota Ambon. Pemilihan lokasi ini dilakukan dengan menggunakan metode *purposive sampling*. Metode ini dipilih untuk memastikan bahwa titik-titik pengambilan sampel mewakili kondisi lingkungan yang berbeda dalam penelitian ini. Lokasi pengambilan sampel terdiri atas tiga titik utama sebagai berikut (Tabel 1 dan Gambar 1).

Lokasi	Koordinat	Uraian Lokasi
Titik 1	128°11'41.42" BT 03°39'15.70" LS	Terletak pada lokasi sebelum saluran pembuangan limbah air panas.
Titik 2	128°11'31.58" BT 03°38'45.28" LS	Terletak di daerah sekitar lokasi PLTD Poka, dimana terdapat saluran pembuangan limbah air panas dan minyak.
Titik 3	128°11'31.80" BT 03°38'45.24" LS	Terletak di daerah ekosistem mangrove yang telah terpapar oleh polusi dari saluran pembuangan. Titik ini dipilih untuk memahami sejauh mana polusi telah berdampak pada ekosistem mangrove, dengan mempertimbangkan perbedaan kondisi lingkungan dari dua titik sebelumnya.

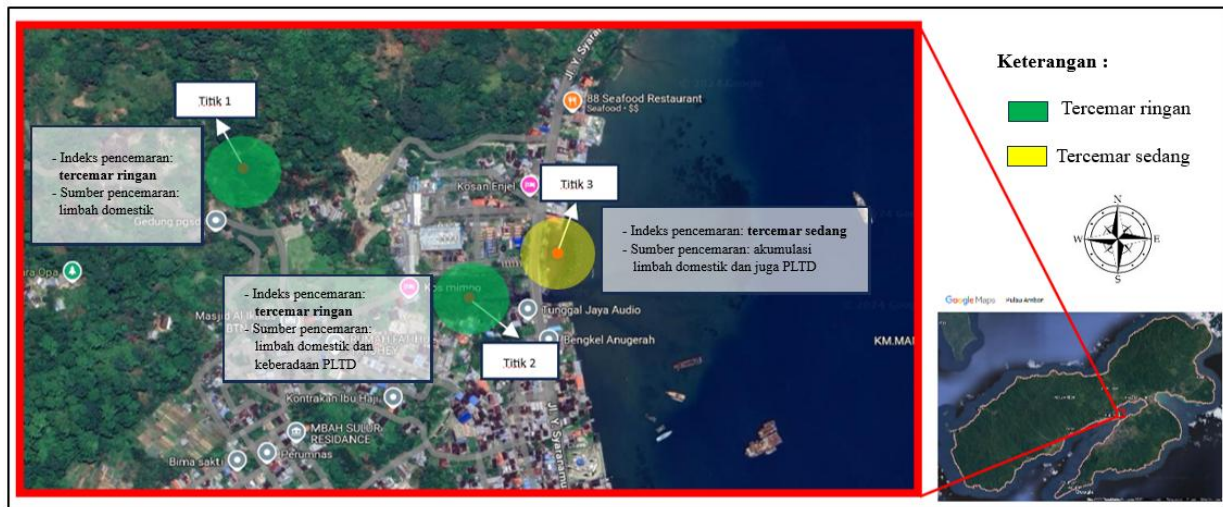
Gambar 3. Gambaran tingkat pencemaran pada tiga titik lokasi penelitian

Hasil perhitungan Indeks Pencemaran (IP) dapat dilihat pada Gambar 3 yang memberikan gambaran mengenai tingkat pencemaran di setiap titik penelitian. Berdasarkan nilai IP, titik 1 dan titik 2 berada dalam kategori **tercemar ringan**, sedangkan titik 3 termasuk dalam kategori **tercemar sedang**.

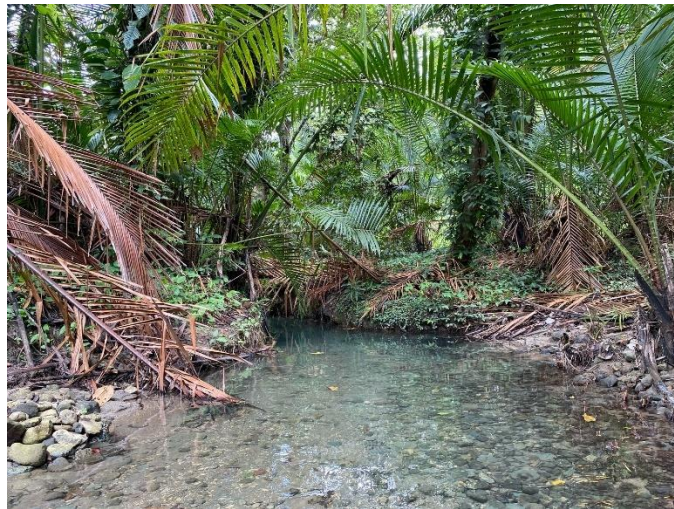
Gambar 4. Kondisi lingkungan sekitar di titik 1 lokasi penelitian

Temuan ini konsisten dengan karakteristik sumber pencemaran di setiap lokasi, di mana titik 1 dipengaruhi oleh limpasan domestik, yang berarti terdapat aliran air yang membawa polutan dari aktivitas rumah tangga, seperti deterjen, sisa makanan, dan limbah organik lainnya. Meskipun tampak jernih (Gambar 4), adanya limpasan domestik dapat menyebabkan peningkatan kadar nutrisi seperti fosfat dan nitrat dalam air. Hal ini dapat memicu eutrofikasi dalam jangka panjang, yang berpotensi mengubah keseimbangan ekosistem mangrove di daerah pesisir.

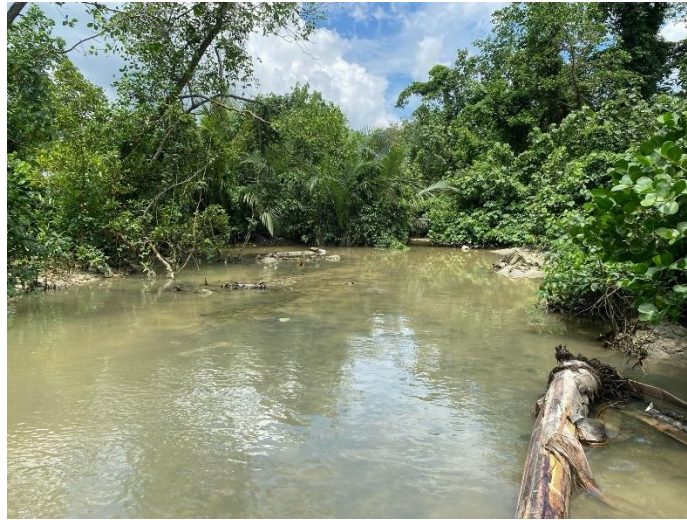
Gambar 5. Kondisi lingkungan sekitar di titik 2 lokasi penelitian

Sementara itu, titik 2 yang berada di dekat muara sungai dengan air yang tampak keruh dan sedikit bercampur dengan sedimen (Gambar 5). Pencemaran di titik ini dipengaruhi oleh limpasan domestik serta keberadaan PLTD di sekitar yang berpotensi dapat membawa berbagai polutan seperti minyak, bahan bakar, serta limbah rumah tangga yang mengandung zat organik dan anorganik. Meskipun dikategorikan sebagai tercemar ringan, pengaruh dari PLTD secara terus-menerus dapat saja meningkatkan kandungan hidrokarbon dan logam berat di perairan, yang berpotensi membahayakan organisme di ekosistem mangrove. Selain itu, limpasan domestik dapat menyebabkan peningkatan kandungan nutrisi seperti fosfat dan nitrogen, yang berisiko memicu pertumbuhan alga berlebih dan menurunkan kadar oksigen terlarut dalam air. Posisi titik ini yang dekat dengan

muara sungai juga memperbesar potensi pencemaran menyebar ke area yang lebih luas, terutama saat pasang surut terjadi.

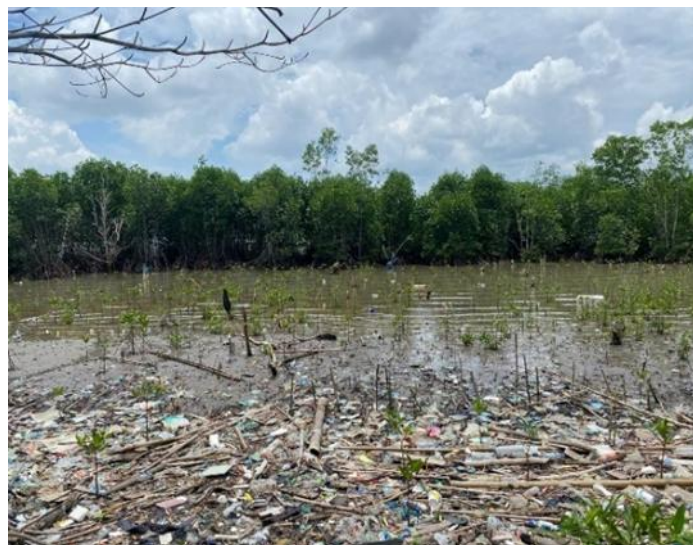
Gambar 6. Kondisi lingkungan sekitar di titik 3 lokasi penelitian

Selanjutnya, kondisi titik 3 lokasi penelitian yang mengalami pencemaran lebih tinggi dibanding titik sebelumnya. Area ini tampak dipenuhi oleh sampah rumah tangga, plastik, dan material organik yang menggenang di sekitar habitat mangrove muda (Gambar 6). Kenampakan air yang terlihat keruh dengan banyaknya sampah terapung, menandakan akumulasi bahan organik, minyak, dan nutrien yang cukup tinggi di ekosistem ini. Kondisi ini sejalan dengan data yang menunjukkan bahwa titik 3 berada dalam kategori **tercemar sedang**, di mana pencemaran sudah cukup signifikan dan dapat mengganggu keseimbangan ekosistem mangrove.

Tekanan pencemaran yang lebih besar di titik ini disebabkan oleh proses akumulasi polutan, baik dari limpasan domestik, sisa minyak, maupun nutrien yang terbawa dari daerah sekitar. Akumulasi ini menyebabkan rendahnya kadar oksigen terlarut dalam air, yang dapat menghambat pertumbuhan mangrove dan biota perairan lainnya. Selain itu, tingginya kandungan nutrien dapat memicu pertumbuhan mikroorganisme tertentu yang berpotensi merusak keseimbangan ekosistem.

Dari gambar di atas juga dapat dilihat bahwa hanya mangrove yang berada agak jauh ke arah laut yang masih bertahan hidup. Hal ini kemungkinan besar terjadi karena kondisi air di area tersebut masih mengalami pertukaran dengan air laut, sehingga polutan tidak terlalu terkonsentrasi di sana sebanyak yang ada di daerah pesisir. Namun, jika pencemaran terus berlanjut tanpa adanya upaya mitigasi, mangrove yang tersisa juga berisiko mengalami kematian, yang dapat berdampak pada hilangnya fungsi ekosistem sebagai pelindung pantai dan habitat berbagai organisme.
