Analisis Kinerja Operasional Ruang Manfaat Jalan Pada Soekarno Hatta Bandung

¹⁾Program Studi D4 Manajemen Aset, Jurusan Administrasi Niaga, Politeknik Negeri Bandung

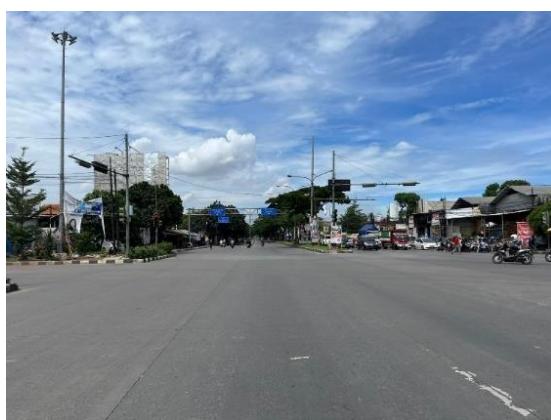
Gambar 1. Simpang Jalan Gedebage

Sesuai dengan peraturan yang tercantum pada Pasal 33 Peraturan Pemerintah No.34 Tahun 2006 bahwa Ruang Manfaat Jalan meliputi badan jalan, saluran tepi jalan sebagai drainase permukaan, serta ambang pengaman jalan, Ruang Manfaat Jalan ini masih memiliki beberapa kendala sehingga menurunkan tingkat keselamatan dan keamanan bagi

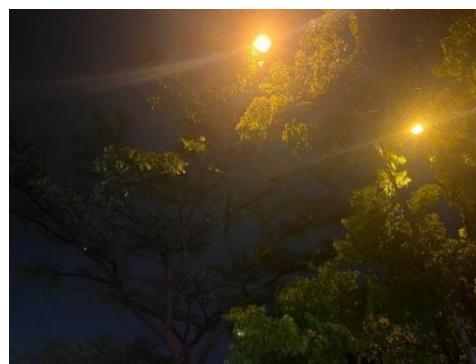
Gambar 2. Penerangan Jalan Umum

Pada *Road Safety* ini terdapat 3 indikator yaitu *road sign safety*, *road markings*, and *street lighting*. Data yang diperoleh dari ketiga indikator ini yaitu dari hasil wawancara, observasi, dan kuesioner. Ketiga indikator ini memiliki kondisi eksisting yang kurang baik sehingga mendapatkan persepsi dari para pengguna jalan kurang baik. Dari ketiga indikator, indikator Penerangan jalan menjadi indikator yang kurang baik bagi para pengguna jalan dikarenakan kualitasnya yang dirasa kurang baik sehingga para pengguna jalan memiliki persepsi buruk terhadap penerangan jalan.

Menurut Peraturan Menteri Perhubungan Republik Indonesia No. PM 47 Tahun 2023 tentang alat penerangan jalan pada pasal 4 menjelaskan bahwa dilakukan pengadaan perlu memperhatikan lokasi pemasangan agar berfungsi dengan baik. Namun pada kondisi eksistingnya dapat kita ketahui bahwa penerangan terhalang oleh pohon yang tumbuh di sampingnya sehingga kurang maksimalnya penerangan pada Ruang Manfaat Jalan ini.

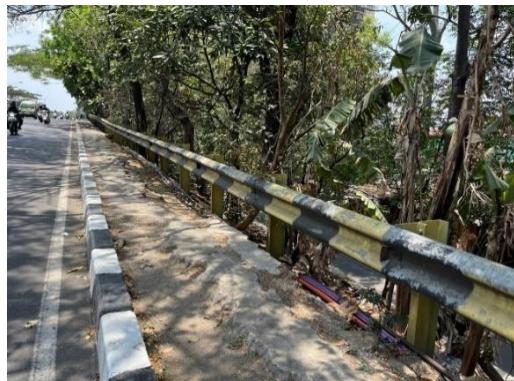
Gambar 3. Trotoar jalan

Road surface merupakan dimensi terkait perkerasan jalan, dimensi ini memiliki peran penting dalam keselamatan dan kenyamanan bagi para pengguna jalan. pada dimensi ini terdapat 3 indikator yaitu *Pavement condition*, *sidewalk*, and *road median* pada dimensi ini yang mendapatkan persepsi buruk yaitu trotoar, dimana trotoar ini dinilai memiliki kinerja yang belum optimal bagi pengguna jalan. pada kondisi eksistingnya trotoar di Ruang Manfaat Jalan Soekarno Hatta Bandung ini memiliki tingkat kerusakan yang berat sehingga tidak memberikan rasa kenyamanan dan keselamatan bagi pengguna.

Dapat diketahui kerusakan trotoar sudah dinilai buruk bagi pengguna jalan sehingga perlunya peningkatan kualitas pada trotoar tersebut. Selain itu terdapat median jalan yang dalam kondisi kurang baik dan mengalami kerusakan di beberapa titik yang dapat membahayakan para pengguna jalan.

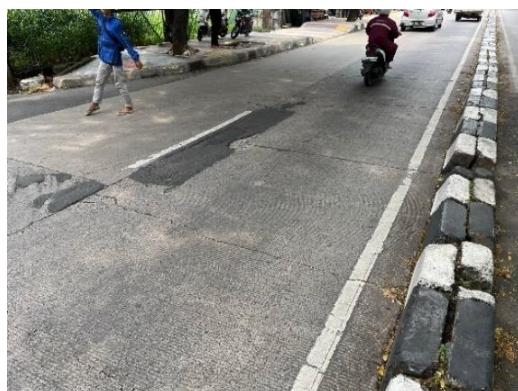
Gambar 4. Median jalan

Dapat diketahui bahwa median jalan pada kondisi eksistingnya terdapat di beberapa titik mengalami kerusakan yang berat. beberapa median ini dapat berdampak pada kecelakaan pengguna jalan, dilihat dari fungsinya sebagai pembatas jalan maka perlunya peningkatan kualitas median jalan.

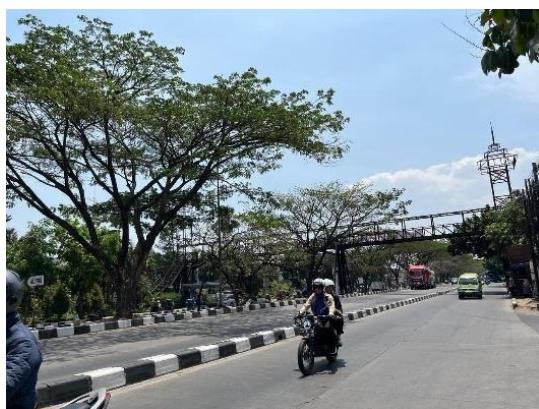
Gambar 5. Fasilitas Penyebrangan Orang

Road Facility merupakan kelengkapan jalan untuk mendukung tingkat kenyamanan serta keselamatan para pengguna jalan. dimensi ini memiliki dua indikator yaitu *drainage* dan *Pedestrian crossing road*. Kedua fasilitas ini dirasa kurang dapat menunjang tingkat keselamatan dan kenyamanan para pengguna jalan. dilihat pada kondisi eksistingnya fasilitas penyeberangan orang ini hanya tersedia dua, lalu untuk drainase yang sudah ada dirasa kurang memberikan kinerja yang optimal. Dampak dari drainase yang kurang dalam kinerjanya yaitu terjadinya genangan air atau banjir pada beberapa titik. Pengguna jalan memiliki persepsi bahwa perlunya penambahan atau pembangunan terkait fasilitas dengan kualitas yang baik agar dapat menunjang keselamatan dan kenyamanan para pengguna jalan.

Menurut Peraturan Menteri Pekerjaan Umum dan Perumahan Rakyat Republik Indonesia No. 5 Tahun 2023 terkait Persyaratan Teknis Jalan dan Perencanaan. Teknis Jalan pasal 34 ayat 2 menyebutkan bahwa fasilitas pejalan kaki di jalan termasuk perlengkapan jalan yang wajib untuk dilakukan pengadaannya. Salah satu fasilitas pejalan kaki yang diperlukan yaitu fasilitas penyeberangan orang untuk bagi pejalan kaki yang akan menyeberang dari satu sisi jalan ke sisi jalan yang lainnya. Namun pada kondisi eksistingnya ketersediaan fasilitas penyeberangan orang ini masih sedikit sehingga belum dapat memberikan kenyamanan bagi pengguna jalan terkhusus pejalan kaki.
