# Evaluasi Kualitas Fasilitas Pedestrian Jalan Arteri Primer Kota Bandung (Studi Kasus Jalan Dr. Djunjunan)

Evaluation Quality of Bandung Primary Artery Road Pedestrian Facilities (Case Study in Dr. Djunjunan Road)

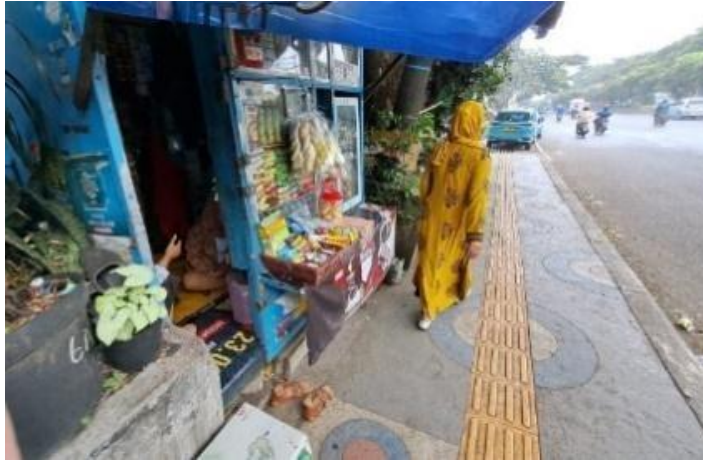
**Gambar 1.** Kondisi Jalur pejalan Kaki

Jalan Dr. Djunjunan sebagai jalan arteri primer merupakan salah satu pusat kegiatan di Kota Bandung dengan kegiatan seperti perkantoran, pendidikan, layanan kesehatan, pariwisata, dan perdagangan. Jalan Dr. Djunjunan sudah dilengkapi dengan jalur pedestrian yang digunakan masyarakat Kota Bandung untuk menuju pusat kegiatan. Namun, pejalan kaki masih kesulitan untuk beraktivitas melalui fasilitas pedestrian. Pejalan kaki dengan disabilitas sulit melakukan perjalanan pada pedestrian Jalan Dr. Djunjunan, fasilitas seperti *guiding tile* dan *warning tile* belum ditemukan sepanjang jalur. Keamanan jalur pedestrian belum terjamin dengan tidak tersedianya fasilitas keamanan seperti lampu penerangan, *bollard*, dan *buffer* pada seluruh jalur pejalan kaki.

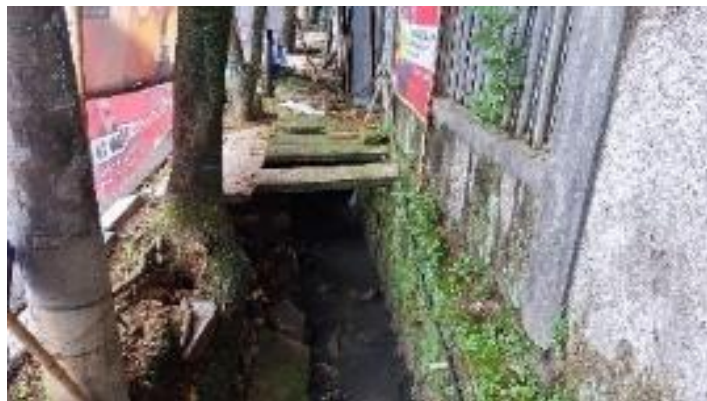
**Gambar 3.** Kondisi Fisik Jalur yang Terputus

Standar sebuah pedestrian berdasarkan jenis jalannya diungkapkan oleh Asadi-Shekari et al. (2015), dimana standar bagi jalur pejalan kaki di jalan arteri harus stabil, anti selip, dan berkesinambungan. Apabila terdapat jalur yang terputus, permukaan yang terputus tidak boleh melebihi 1.25 cm dan secara vertikal berjarak 0.6 cm dan 1.25 cm. Selain itu berdasarkan standar, jalan arteri harus memiliki dua jalur pejalan kaki pada kedua sisi jalan. Ketersediaan jalur pejalan kaki sudah ada pada kedua sisi jalan. Jalur pejalan kaki pada pedestrian masih terdapat lubang, retak, permukaan tidak rata, dan jalur yang terputus. Sehingga kualitas pada jalur pejalan kaki belum memenuhi standar bagi pedestrian jalan arteri.

Berdasarkan hasil observasi, Jalan Dr. Djunjunan sudah dilengkapi dengan jalur pejalan kaki pada dua sisi jalan. Namun, jalur pejalan kaki ini belum terhubung satu sama lain

sepanjang jalan. Pada beberapa titik terdapat jalur pejalan kaki rusak dan tidak dilewati oleh pejalan kaki sedangkan pada titik lain terdapat jalur yang baik untuk dilewati. Jalur pejalan kaki antara Hotel Grand Aquila sampai dengan Hotel Holiday Inn memiliki kualitas yang sangat buruk. Kemudian, pada arah sebaliknya yaitu arah Gerbang Tol Pasteur, terdapat jalur pejalan kaki yang tidak rata pada permukaan. Jalur pejalan kaki menjadi tidak stabil ketika dilewati oleh pejalan kaki. Jalur pejalan kaki yang memiliki kondisi seperti ini terdapat disekitar pusat perbelanjaan oleh-oleh. Sehingga jalur pejalan kaki pada pedestrian Jalan Dr. Djunjunan belum memiliki kesinambungan sepanjang jalan.

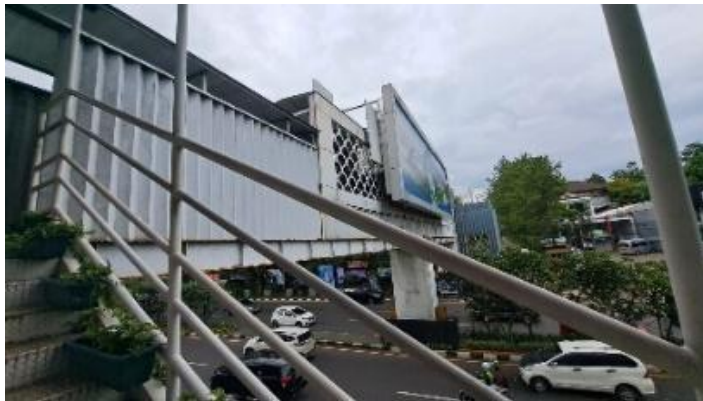
**Gambar 4.** Kondisi Fisik Jembatan Penyeberangan

Pada Jalan Dr. Djunjunan terdapat dua jembatan penyeberangan, yaitu pada area pusat perbelanjaan D'Botanica Bandung Mall dan area pusat perbelanjaan oleh-oleh. Kondisi jembatan penyeberangan pada D'Botanica Bandung Mall dilengkapi dengan rambu keterangan untuk melakukan penyeberangan, dengan tangga yang cukup lebar, serta pengaman pada tangga. Jembatan penyeberangan ini juga dilengkapi dengan lampu penerangan sehingga pengguna tidak terganggu ketika melakukan perjalanan pada malam hari. Sedangkan jembatan penyeberangan pada area pusat perbelanjaan oleh-oleh belum dilengkapi dengan rambu keterangan penyeberangan.

Berdasarkan Pedoman Perencanaan Teknik Fasilitas Pejalan Kaki Kementerian Pekerjaan Umum dan Perumahan Rakyat, fasilitas penyeberangan pada jalur arteri primer dapat berupa jembatan atau terowongan. Berdasarkan hasil observasi, penyeberangan pada pedestrian Jalan Dr. Djunjunan berupa jembatan penyeberangan yang ditemukan pada dua titik. Jembatan penyeberangan pada titik D'Botanica Bandung Mall memiliki lebar 2 meter dengan lebar tangga 2 meter, dan jarak antar tangga 4 cm. Jembatan penyeberangan pada titik ini sudah dilengkapi dengan rambu penyeberangan pejalan kaki. Sedangkan jembatan penyeberangan pada area pusat perbelanjaan memiliki ukuran yang lebih kecil. Lebar jembatan penyeberangan 1 meter, lebar tangga 1 meter, dan jarak antar tangga kurang dari 3 cm.

Pedoman Perencanaan Teknik Fasilitas Pejalan Kaki Kementerian Pekerjaan Umum dan Perumahan Rakyat menetapkan standar tinggi dan lebar minimum untuk jembatan penyeberangan, termasuk persyaratan pegangan rambat dan pagar. Namun, berdasarkan hasil kuesioner dan observasi, belum terdapat lampu penerangan pedestrian pada malam hari, tangga yang curam dan kecil di pusat perbelanjaan oleh-oleh yang berpotensi menyebabkan kecelakaan, serta kurangnya rambu peringatan.

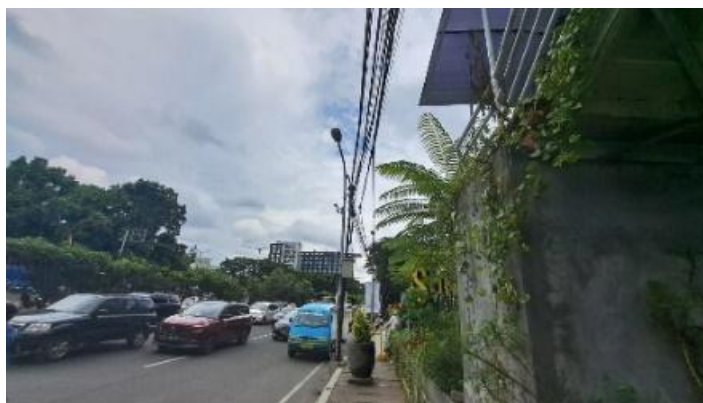
**Gambar 5.** Kondisi Fisik Lampu Penerangan

Pada pedestrian Jalan Dr. Djunjunan tidak ditemukan lampu pedestrian. Ketersediaan lampu penerangan pedestrian tidak ditemukan sama sekali sepanjang jalur. Penerangan pedestrian berasal dari lampu jalan dan lampu gedung dengan jarak tidak beraturan. Kondisi lampu yang menerangi pedestrian memiliki tinggi tiang 7 meter dengan jarak lebih dari 9 meter.

Menurut Asadi-Shekari et al. (2015), jarak antar lampu pada pedestrian paling jauh adalah 9 meter dengan tinggi 4 meter. Berdasarkan hasil kuesioner, ketersediaan tiang lampu penerangan di pedestrian masih kurang memadai. Hasil observasi menunjukkan bahwa lampu penerangan untuk pedestrian belum tersedia. Pejalan kaki mendapatkan cahaya dari lampu jalan dengan jarak antar lampu yang sangat jauh dan tiang lampu yang tinggi.

Pedoman Perencanaan Teknik Fasilitas Pejalan Kaki Kementerian Pekerjaan Umum dan Perumahan Rakyat menyatakan lampu penerangan pada pedestrian memberikan keamanan dan kenyamanan. Standar jalan arteri menurut Asadi-Shekari et al. (2015), fokus cahaya harus pada jalur pejalan kaki. Namun, kondisi lampu penerangan tidak memenuhi standar, karena tidak adanya lampu penerangan pedestrian. Pada perjalanan malam hari, pejalan kaki mengandalkan lampu jalan dan lampu gedung sekitar sebagai penerangan. Selain itu, beberapa lampu yang menjadi penerangan jalur pejalan kaki mati pada malam hari. Sehingga perjalanan pejalan kaki terutama pada malam hari tidak memberikan rasa aman.

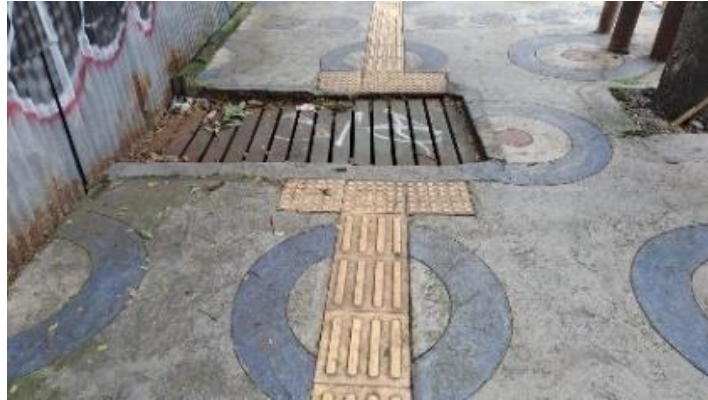
**Gambar 6.** Kondisi Fisik Jalur Disabilitas yang Putus

Jalur disabilitas yang tersedia pada pedestrian belum mencakup sepanjang jalur. Beberapa jalur pejalan kaki tidak dilengkapi dengan jalur disabilitas, seperti jalur arah Gerbang Tol Pasteur yang termasuk jalur pedestrian pada Rumah Sakit Hermina Pasteur dan depan D'Botanica Bandung Mall.

Pedoman Perencanaan Teknik Fasilitas Pejalan Kaki Kementerian Pekerjaan Umum dan Perumahan Rakyat menyebutkan bahwa fasilitas untuk pejalan kaki disabilitas harus disesuaikan dengan kebutuhan alat bantu yang digunakan. Guiding tile harus berwarna kuning dengan lebar minimum 30 cm, seperti yang telah diterapkan di pedestrian Jalan Dr. Djunjunan. Namun, hasil observasi menunjukkan bahwa warning tile belum ditemukan pada penyeberangan dan saat perubahan arah pejalan kaki. Kontras pada warning tile juga belum maksimal, terutama karena permukaan halus pada jalur pejalan kaki tidak terseida. Sehingga, kondisi penempatan dan ketersediaan guiding tile dan warning tile belum memenuhi standar.

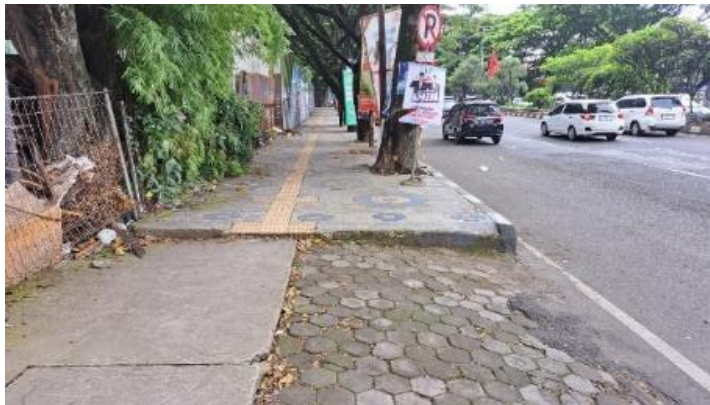
**Gambar 7.** Kondisi Akses Keluar Masuk Kendaraan

Tiang pembatas akses keluar masuk kendaraan dapat ditemukan pada jalan masuk dan keluar D'Botanica Bandung Mall dengan dua buah tiang pembatas. Selain dilokasi ini tidak ditemukan adanya tiang pembatas akses keluar masuk kendaraan pada titik lainnya. Selain itu, *buffer* pada pedestrian sangat sulit ditemukan.

Pedoman Perencanaan Teknik Fasilitas Pejalan Kaki Kementerian Pekerjaan Umum dan Perumahan Rakyat menekankan pengaturan jalan akses kendaraan untuk mengurangi konflik dengan pejalan kaki. Prioritas diberikan pada akses pejalan kaki dengan memperhatikan kemiringan, lebar, dan jalur pemandu. Namun, hasil kuesioner menunjukkan bahwa penempatan tiang akses keluar masuk kendaraan di pedestrian Jalan Dr. Djunjunan kurang memenuhi standar. Observasi menunjukkan kurangnya permukaan datar dan jalur pemandu pada akses keluar masuk kendaraan, dengan jalur pejalan kaki dan jalur pemandu terputus di setiap akses kendaraan. Hal ini diperhatikan untuk memastikan keamanan dan aksesibilitas pejalan kaki terutama pada penggunaan kursi roda bagi disabilitas.

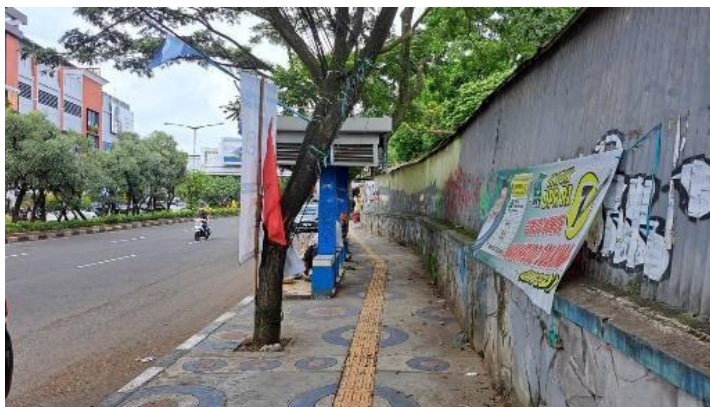
**Gambar 8.** Kondisi Halte Djunjunan 3

Terdapat halte angkutan umum pada pedestrian arah Jalan Prof. Dr. Mochtar Kusumaatmadja yaitu Shelter TMB – Pasteur 01, Halte Djunjunan 3, dan Halte Djunjunan Giant. Shelter TMB – Pasteur 01 digunakan sebagai tempat menaikkan dan menurunkan penumpang bagi Bus TMB. Halte dan shelter ini sudah dilengkapi dengan fasilitas fisik.

Pedoman Perencanaan Teknik Fasilitas Pejalan Kaki Kementerian Pekerjaan Umum dan Perumahan Rakyat menyebutkan bahwa halte dan *bus stop* pada jalur pedestrian tidak boleh mengurangi lebar efektif jalur tersebut. Namun, dari hasil kuesioner penempatan halte kurang memenuhi standar. Hasil observasi menunjukkan, halte berada di jalur pejalan kaki tanpa jalur fasilitas terpisah sehingga mengurangi jalur efektif. Seluruh halte yang tersedia tidak

dilengkapi dengan jalur pemandu. Selain itu, kondisi halte kurang terawat, tidak dilengkapi dengan fasilitas keamanan, dan kekurangan pelindung fisik.

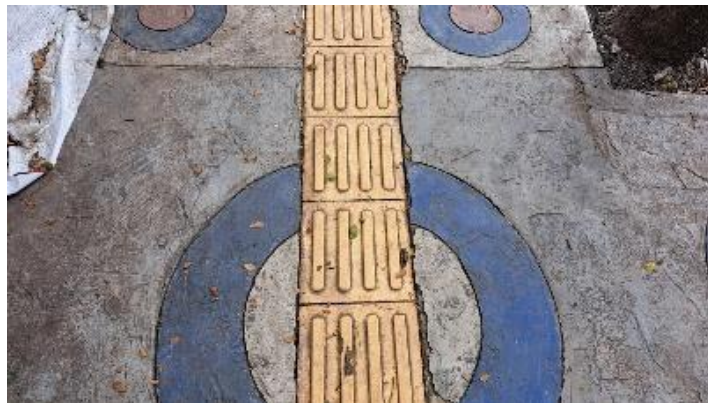
**Gambar 9.** Dimensi Jalur Disabilitas

Terdapat dimensi pedestrian 3.3 meter, 2 meter, dan kurang dari 2 meter sepanjang pedestrian Jalan Dr. Djunjunan. Dimensi *guiding tile* pada pedestrian adalah 30 x 30 cm. Penempatan *guiding tile* berjarak 85 cm dari tembok dan 218 cm dari jalan. Terdapat *kerb* dengan lebar 20 cm dan tinggi 33 cm pada pedestrian setelah jembatan penyeberangan disebelah D'Botanica Bandung Mall. Sedangkan pada pedestrian yang berada didepan pusat perbelanjaan ini sendiri memiliki lebar 5 cm dan tinggi kurang dari 2 cm.

Menurut Asadi-Shekari et al. (2015), *guiding tile* perlu memiliki lebar minimum 30 cm dan tinggi minimum 0.5 cm, dengan penempatan jarak 60 – 80 cm dari tepi jalur pejalan kaki, dinding pembatas, dan penghalang lainnya. Jalur disabilitas berupa *guiding tile* pada pedestrian Jalan Dr. Djunjunan sudah memenuhi standar berdasarkan dimensi.

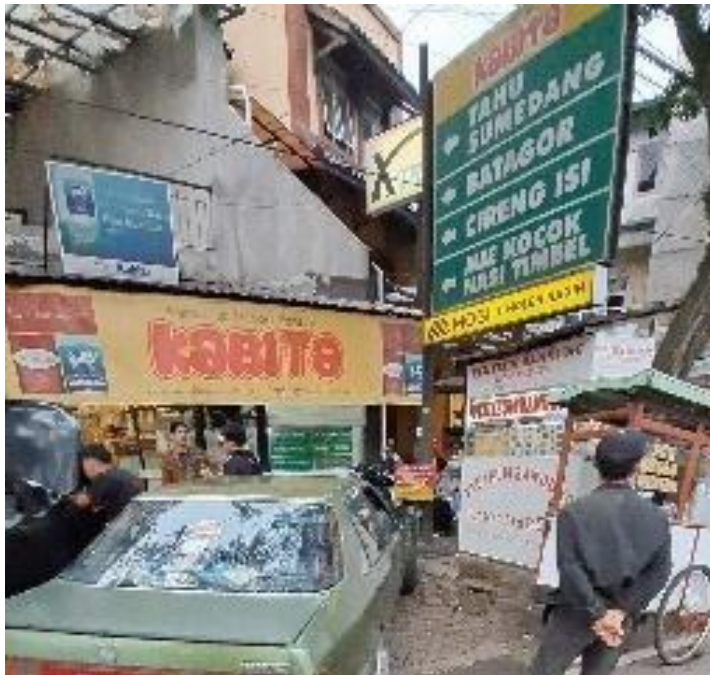
**Gambar 10.** Jalur Pejalan Kaki dengan Hambatan

Pedoman Perencanaan Teknik Fasilitas Pejalan Kaki Kementerian Pekerjaan Umum dan Perumahan Rakyat menetapkan dimensi jalur pejalan kaki adalah 5 – 6 meter. Pedestrian Jalan Dr. Djunjunan memiliki dimensi maksimum 3.3 meter, hasil kuesioner menunjukkan bahwa jalur ini kurang dapat untuk bersimpangan dan sering terhambat. Keterbatasan dimensi menyebabkan pejalan kaki harus berhenti dan mengalami hambatan, terutama karena adanya Pedagang Kaki Lima (PKL) di jalur efektif.

Jalur pejalan kaki pada pedestrian Jalan Dr. Djunjunan banyak digunakan oleh kegiatan PKL. Karena lokasinya berada pada area pusat perbelanjaan, banyak pedagang kaki lima yang menggunakan jalur pejalan kaki sebagai sarana berdagang. Hambatan lain ada pada kebersihan pada jalur pejalan kaki yang masih kurang memenuhi. Ditemukan banyak sampah baik sampah berupa bekas konstruksi, daun, bekas pembungkus, ataupun sampah rumah tangga yang sengaja ditumpuk pada jalur pejalan kaki.

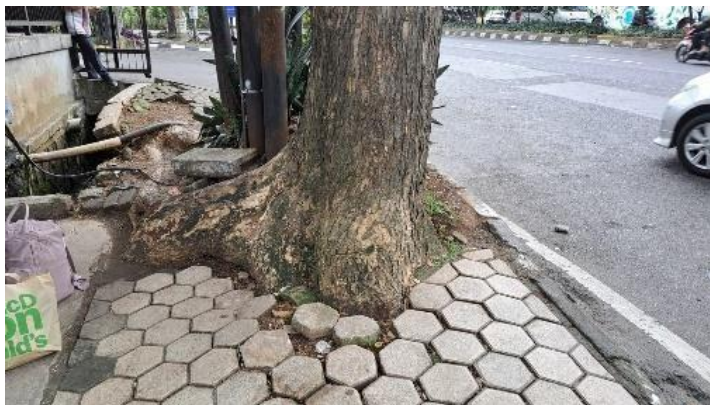
**Gambar 11.** Pohon pada Pedestrian

Vegetasi yang banyak terdapat sepanjang pedestrian adalah pohon yang cukup besar. Pohon ini terletak pada pinggir jalur pejalan kaki sehingga cukup melindungi pejalan kaki dari sinar matahari ketika siang hari. Disisi lain, ukuran pohon yang cukup besar ini menutupi fasilitas pedestrian seperti jalur pedestrian dan lampu penerangan. Akibat dari hal ini, pejalan kaki mengalami hambatan ketika melakukan perjalanan karena harus turun dari jalur pejalan kaki. Pohon ini juga tidak ditemukan diseluruh jalur pedestrian.

Pedoman Perencanaan Teknik Fasilitas Pejalan Kaki Kementerian Pekerjaan Umum dan Perumahan Rakyat menetapkan bahwa jalur efektif pejalan kaki tidak boleh dihalangi oleh fasilitas lainnya, termasuk jalur hijau dan pohon. Menurut Asadi-Shekari et al. (2015), cabang pohon sebaiknya memiliki jarak vertikal minimum 2.4 meter untuk menghindari gangguan terhadap fasilitas pedestrian. Namun, pohon pada pedestrian Jalan Dr. Djunjunan, yang terlalu besar mengganggu operasional fasilitas pejalan kaki. Lampu penerangan tertutup oleh dahan dan daun pohon, menyebabkan kurangnya cahaya di jalur pedestrian. Penataan pohon yang tidak teratur juga membuat jalur tertutup oleh bagian pohon, memaksa pejalan kaki untuk turun dari jalur pejalan kaki.
