Evaluasi Kondisi Struktur Terkini dan Rekomendasi Perkuatan pada Gedung Perkantoran di Surabaya

Departemen Teknik Infrastruktur Sipil,
Institut Teknologi Sepuluh Nopember,
Surabaya, Indonesia

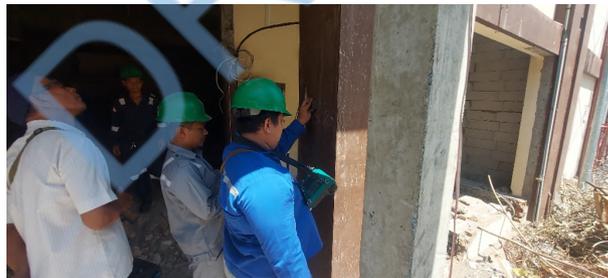
Pencatatan pengamatan visual terhadap kerusakan-kerusakan yang ada, berupa foto dokumentasi kerusakan atau retak-retak yang terjadi pada elemen gedung. Hasil pengamatan visual akan digunakan sebagai salah satu acuan dalam memberikan informasi yang representatif tentang kondisi struktur, termasuk kerusakan-kerusakan yang mungkin terjadi pada elemen-elemen struktur. Seperti pada Gambar (1) dimana inspeksi visual ini dilakukan untuk memperoleh data-data utama dalam penentuan langkah kerja dalam tindakan evaluasi struktur bangunan. Dengan berinteraksi dengan mitra dan tim pelaksanaan di lapangan akan diperoleh beberapa informasi penting berupa data sekunder dalam mendukung kegiatan selanjutnya.

Gambar 1 Inspeksi visual di lapangan.

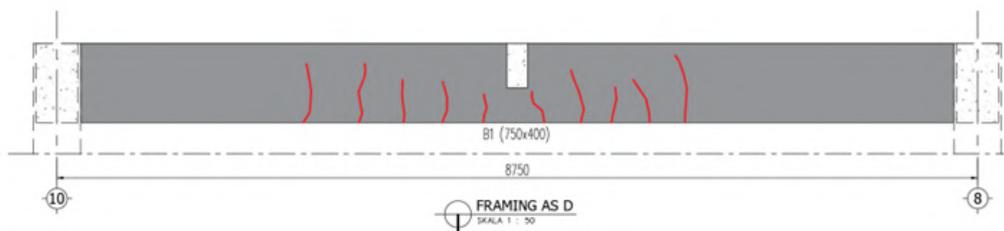
Pengamatan visual dilakukan untuk memperoleh gambaran kondisi terkini struktur balok dan pelat lantai 2 dan lantai atap pada Gedung Perkantoran. Pengamatan Visual dilakukan dari lantai 1 untuk mengamati, kolom, balok lantai 2 dan pelat lantai 2 untuk memperkirakan penyebab terjadinya retak-retak serta melakukan dokumentasi berkaitan dengan kerusakan-kerusakan yang terjadi pada struktur balok dan pelat lantai 2 kondisi terkini. Gambar (2) menunjukkan adanya retakan yang relatif banyak pada sisi bawah balok beton dengan bentang 8,75 meter. Retak dengan arah vertikal ini menunjukkan balok beton mengalami kerusakan lentur sehingga perlu dilakukan pengecekan lebar retak dan kedalaman retak. Selanjutnya dilakukan pengecekan kapasitas momen pada balok kondisi terkini yang ditinjau.

Gambar 2 Kondisi retak sisi bawah pada balok beton.

Berdasarkan hasil analisa evaluasi struktur kondisi terkini, didapatkan hasil bahwa struktur kolom dan pelat lantai masih dalam kondisi aman, akan tetapi sebagian struktur balok masuk dalam kondisi tidak aman. Dimana dibuktikan dengan adanya kerusakan berupa retak lentur pada balok kondisi terkini dan kurangnya kapasitas lentur pada balok kondisi terkini. Sehingga diperlukan perkuatan yang signifikan untuk meningkatkan kapasitas balok kondisi terkini. Pada Gambar (8) perkuatan struktur Gedung Perkantoran ini dilakukan dengan cara penambahan struktur kolom baja pada tengah bentang balok utama. Hal ini didasarkan

Selanjutnya dalam menentukan metode perbaikan yang lebih tepat, menggunakan metode injeksi resin dalam menangani retakan pada beton^[11]. Beton tidak perlu dibongkar, melainkan cukup dilakukan injeksi retakan menggunakan material resin.

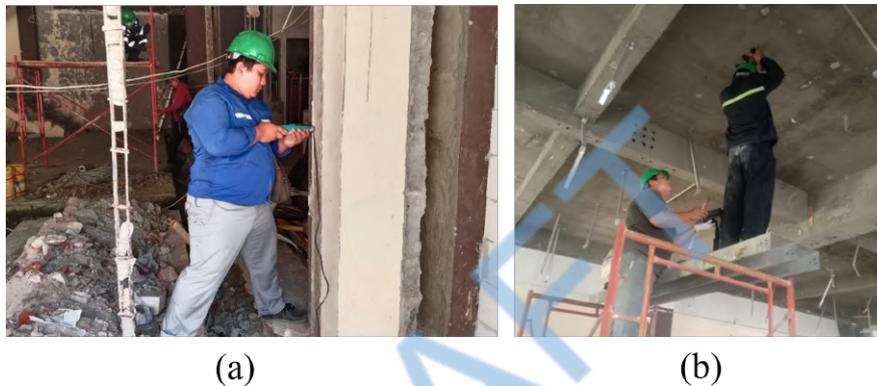
Pengujian kekuatan dan keseragaman mutu pelaksanaan pekerjaan beton pada Gambar (3) a, dilakukan dengan pengujian *Hammer Schmidt's* pada elemen struktur bangunan, jumlah pengujian *Hammer* ada 21 titik dengan lokasi struktur beton yang memungkinkan untuk diuji yaitu pada elemen struktur beton plat, balok dan kolom. Penentuan nilai kuat tekan beton menggunakan hasil Pengujian *Hammer* (Palu Beton) dapat dilakukan dengan menemukan persamaan garis regresi linear yang menghubungkan kuat tekan beton dari uji silinder hasil *Core Drill* dengan nilai *Rebound Hammer*.

Pengujian *ultrasonic* dilakukan untuk mengetahui tingkat kepadatan beton dan kekuatan tekan beton setelah mengkorelasikan antara hasil pengujian *ultrasonic* dengan hasil kuat tekan benda uji silinder beton dari *Core Drill*. Pada pelaksanaan pengujian *Ultrasonic* seperti pada Gambar (3) b, dilakukan pengamatan 6 kali pada setiap titik, dengan cara pengamatan *indirect*. Pengujian dilakukan pada sekitar lokasi pengambilan benda uji silinder beton dengan *Core Drill* dan beberapa lokasi lainnya pada struktur beton bangunan.

Gambar 3 (a) Pelaksanaan pengujian *hammer test*, (b) Pelaksanaan pengujian UPV Test.

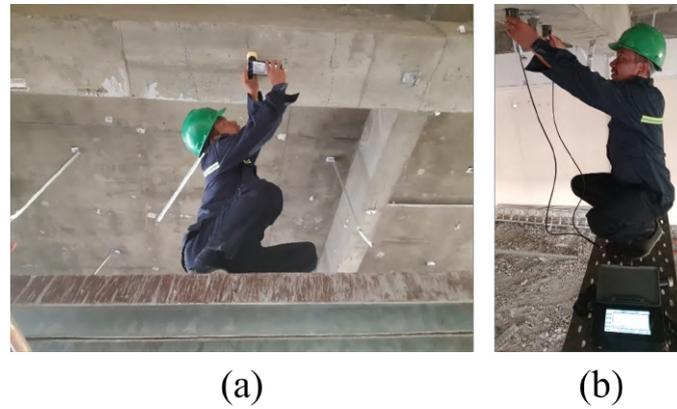
Pengukuran lebar dan kedalaman retak dilakukan secara acak pada elemen struktur balok beton Gedung Perkantoran. Pengukuran kedalaman retak dilakukan sebanyak 10 titik dengan bantuan alat *Ultrasonic Pulse Velocity* (UPV) tipe “PL200 – PROCEQ” seperti pada Gambar (4) a. Sedangkan pengukuran lebar retak dengan *Crack comparator* dilakukan 10 titik pada Gambar (4) b. Sehingga hasil yang diperoleh rata-rata pengujian kedalaman retak sebesar 224,6 mm dan lebar retakan sebesar 0,84 mm. Hal ini menunjukkan adanya retak struktur karena panjang kedalaman retakan berada lebih dari selimut beton.

Gambar 4 (a) Pelaksanaan pengujian lebar retak, (b) Pelaksanaan pengujian kedalaman retak.

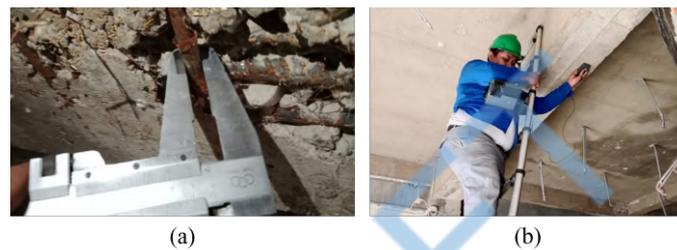
Pengujian yang merupakan pengamatan tebal selimut beton pada struktur beton bertulang dilakukan pada permukaan elemen struktur beton bangunan Gedung Perkantoran Gambar (5). Untuk pengujian yang merupakan pengamatan tebal selimut beton ini dipakai alat Profometer 5+ Proceq, yang dilakukan pada 14 titik dengan perincian lantai 1 sebanyak 7 titik dan lantai 2 sebanyak 10 titik. Sehingga didapatkan penulangan pelat lantai 1 sebesar diameter 10 mm dengan jarak 147 x 142 mm, dan pelat lantai 2 sebesar diameter 10 mm dengan jarak 146 x 150 mm. Konfigurasi tulangan balok didapatkan jumlah 5 dengan diameter 19 mm.

Gambar 5 (a) Pengecekan diameter tulangan kondisi terkini, (b) Pelaksanaan pengujian tebal selimut dan jarak antar tulangan.

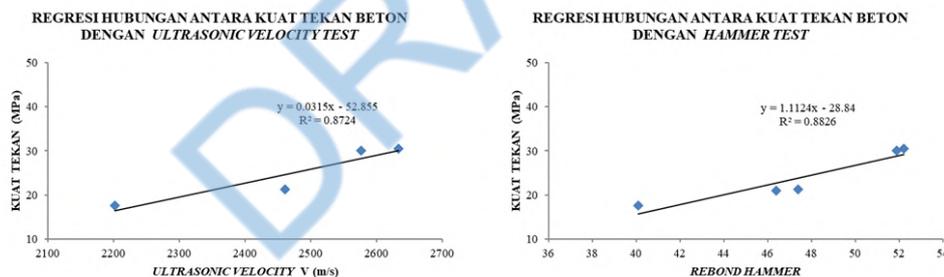
Hasil dari uji palu beton dan *Ultrasonic Pulse Test* (UPV) dikorelasikan dengan uji kuat tekan beton inti (*core drill*) untuk mendapatkan gambaran kuat tekan beton di titik uji palu beton dan UPV. Pengujian palu beton dan UPV yang dalam pelaksanaannya diambil secara acak pada permukaan struktur beton. Pengujian palu beton ini dilakukan sebanyak 21 titik dengan lokasi menyebar pada elemen kolom, balok dan pelat bangunan beton. Sedangkan pengujian UPV ini dilakukan sebanyak 10 titik dengan lokasi menyebar pada balok dan pelat lantai. Pada Gambar (6) korelasi antara nilai *rebound hammer* dan *ultrasonic*

Gambar 6 Hasil korelasi kuat tekan beton dengan *rebound hammer* dan UPV.

velocity yang telah dikoreksi dengan kuat tekan beton ditentukan melalui regresi linear antara kuat tekan beton silinder hasil uji *core drill* dengan hasil pengukuran *non-destructive test* sebelumnya. Hasil yang didapatkan untuk kuat tekan beton rata-rata dari kedua pengujian ini sebesar (f_c') 23,71 MPa, di bawah standar mutu rencana.

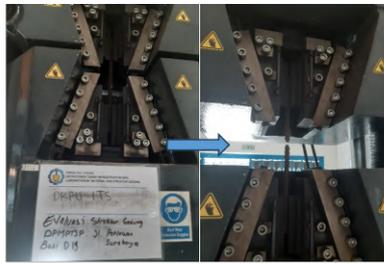
Pengujian kuat tarik baja tulangan dilakukan pada baja tulangan beton yang diambil dari struktur beton bertulang dari Benda Uji Silinder Beton yang diambil dengan *Core Drill* dan bagian kolom lantai atap yang tersisa. Pengujian kuat tarik baja tulangan ini dilakukan untuk mengetahui kekuatan tarik baja tulangan *existing* pada saat studi ini dilaksanakan. Pengujian dilakukan 5 buah untuk baja tulangan yang terambil bersamaan dengan *core drill* beton dan sisa kolom bagian atas. Baja tulangan di bentuk sampel benda uji dan disambung dengan baja yang lebih besar agar bisa ditarik pada alat uji di laboratorium. Pelaksanaan pengujian kuat tarik baja tulangan terlihat pada Gambar (7).

Hasil pengujian kuat tarik 5 buah benda uji baja tulangan dari struktur bangunan gedung menunjukkan bahwa baja tulangan mempunyai nilai kuat tarik leleh rata-rata baja tulangan adalah (f_y) 396 MPa.

Gambar 7 Pengujian Tarik Baja.

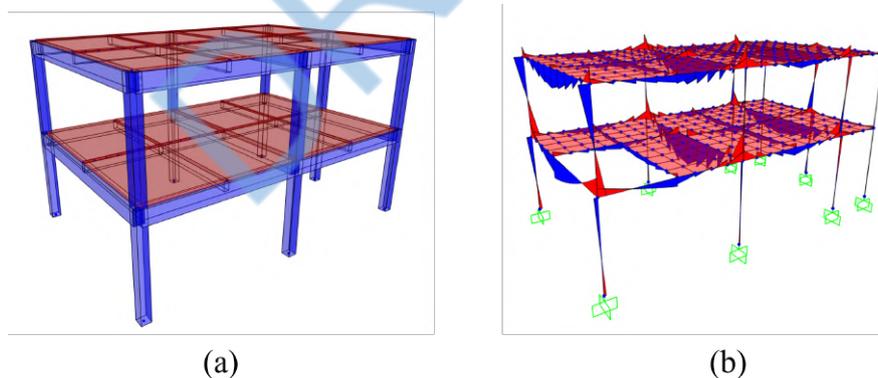
Struktur bangunan ini dievaluasi menggunakan sistem tunggal berupa sistem rangka pemikul momen yang terdiri dari balok dan kolom. Analisis struktur dilakukan menggunakan metode *Response Spectrum* untuk analisis gempa. Desain dan analisis struktur akan dilaksanakan menggunakan perangkat lunak SAP2000, yang merupakan program analisis struktur berbasis teori metode elemen hingga untuk pemodelan dan penyelesaian persamaan statika. Struktur Gedung Perkantoran yang telah direncanakan *layout* dan fungsinya, harus ditentukan disain detailnya yang direncanakan dapat melayani beban-beban yang bekerja. Maka itu dilakukan analisis gaya dan pembebanan. Pembebanan mengacu pada SNI 1727^[8]. Perhitungan beban gempa ditentukan berdasar peraturan "Tata Cara Perencanaan Ketahanan Gempa Untuk Struktur Bangunan Gedung dan Non-gedung" yaitu SNI 1726-2019^[7]. Dalam perhitungan ini direncanakan struktur dapat menahan level gempa sebesar probabilitas terlampaui 2% dalam 50 tahun (Gempa 2500 tahun). Dalam proses perencanaan beban gempa 2500 tahun diperlukan beberapa informasi dari struktur Bangunan, diantaranya yaitu lokasi, jenis/fungsi bangunan, jenis tanah tempat berdirinya bangunan. Setelah itu diperlukan juga parameter-parameter gempa dengan melihat "Peta *Hazard* Gempa Indonesia 2017". Penentuan respon spektra percepatan gempa (MCER) di permukaan tanah memerlukan faktor amplifikasi seismik pada periode 0,2 detik, 1 detik, dan *peak ground acceleration* (Surabaya: $S_s = 0,7046$, $S_1 = 0,3045$). Berdasarkan uji tanah, lokasi struktur Gedung Perkantoran diklasifikasikan sebagai kelas situs SE (tanah lunak).

Gambar 8 (a) Pemodelan Struktur Gedung Perkantoran dengan Program SAP2000, (b) *output* gaya dalam pada pemodelan struktur.

Analisis struktur Gedung Perkantoran menggunakan asumsi sistem *moment resisting frame (3D frame system)*, dengan elemen struktur dirancang memiliki 6 derajat kebebasan pada setiap ujung nodal elemen ($U_x, U_y, U_z, R_x, R_y, R_z \neq 0$). Model *undeformed shape* struktur bangunan ini dapat dilihat pada gambar-gambar di bawah ini yang merupakan *capture picture* dari SAP2000 seperti pada Gambar (7) a. Pada pemodelan struktur ini untuk arah gempa yang ditinjau sedangkan arah yang tegak lurus dari peninjauan gempa tersebut akan dikenakan gempa sebesar 30% dari arah gempa yang ditinjau. Analisa struktur dilakukan dengan memakai program *Structural Analysis Program* SAP2000. Gaya-gaya dalam maksimum yang diperoleh (momen, aksial, geser) Gambar (7) a selanjutnya dipakai untuk melakukan evaluasi struktur.

Setelah dilakukan pemodelan struktur Gedung Perkantoran, analisis gaya dalam menghasilkan rekapitulasi kapasitas struktur balok sebagaimana ditunjukkan dalam tabel. Tabel 1 memperlihatkan perbandingan antara kapasitas lentur balok kondisi terkini dengan momen maksimum yang terjadi pada masing-masing tipe balok. Berdasarkan hasil perhitungan, dari enam tipe balok yang dianalisis, hanya satu tipe balok yang dinyatakan aman, yaitu tipe B2 dengan dimensi 30/45 cm yang memiliki kapasitas lentur sebesar 97,65 kNm dan momen maksimum 83,96 kNm. Sementara itu, lima tipe balok lainnya dinyatakan tidak aman, karena kapasitas lentur yang lebih rendah dibandingkan momen maksimum yang terjadi. Hal ini menunjukkan perlunya evaluasi dan perbaikan terhadap balok-balok yang tidak aman untuk memastikan stabilitas dan keamanan struktur secara keseluruhan.

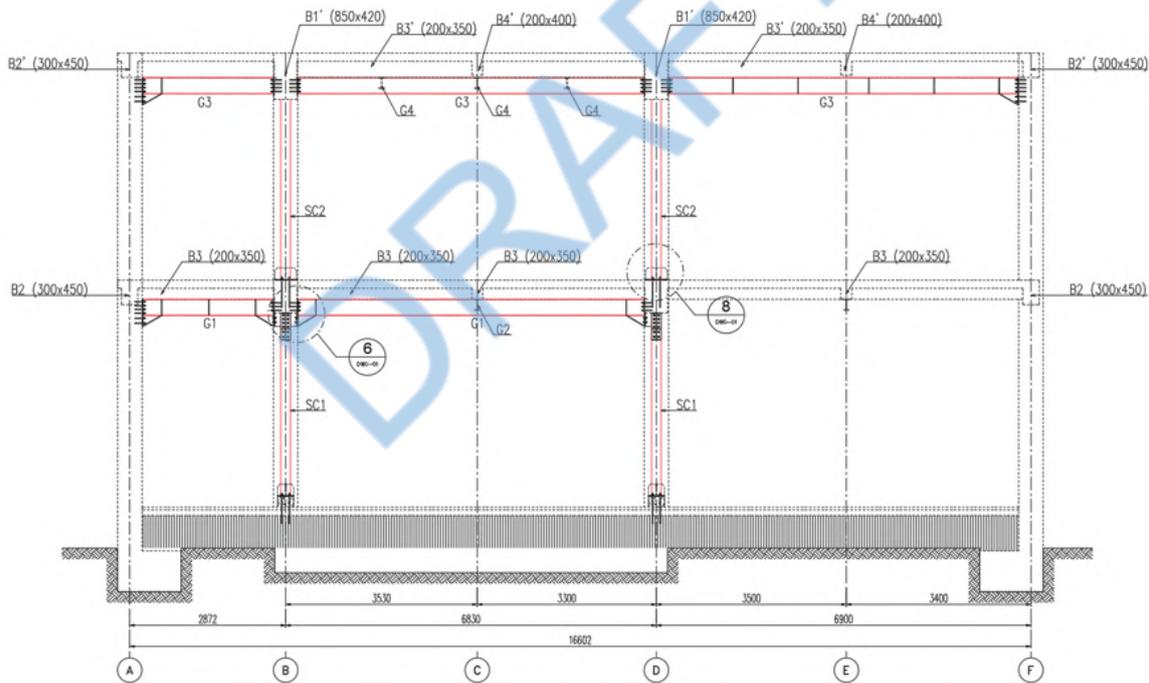
**Gambar 9** Hasil perkuatan struktur pada Gedung Perkantoran.

bahwa struktur balok utama mengalami kurangnya kapasitas momen yang lebih dari 50% dari kapasitas balok. Perkuatan struktur ini menggunakan balok baja WF 300x150 dan kolom baja WF 350x175. Struktur tersebut dipasang di sisi bawah balok beton kondisi terkini yang berfungsi sebagai penyangga. Sistem sambungan yang digunakan pada perkuatan ini adalah menggunakan sistem *chemical anchor*, dimana angkur tersebut akan ditanamkan pada struktur beton kondisi terkini.

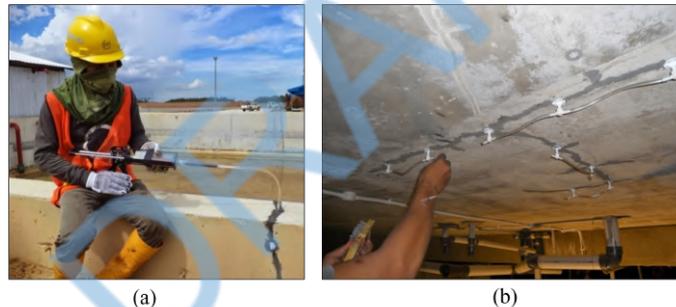
Gambar 10 (a) Metode injek dengan resin (*epoxy*), (b) Metode penempatan *nipple* injek beton.

Tahapan perbaikan retak pada beton seperti pada Gambar 10 adalah sebagai berikut:

1. Bersihkan permukaan retakan dengan sikat kawat untuk menghilangkan kotoran, minyak, jamur, dan debu. Gunakan kompresor atau *vacuum* untuk memastikan retakan bersih dan kering.

2. Aplikasikan resin (*epoxy*) untuk menutup retak dan pasang nipel injeksi dengan *epoxy compound* setiap 20 cm. Pastikan nipel tepat terpasang pada retakan beton dengan tekanan tangan selama tiga detik, seperti pada Gambar (10).

3. Pasang jarum atau pipa injeksi pada lubang 1, 2, 3, dan seterusnya.
4. Lakukan injeksi resin (*epoxy*) dan kontrol aliran dari pipa. Pasang *epoxy compound* di antara nipel untuk mencegah kebocoran. Campur resin (*epoxy*) dengan *paddle mixer* selama dua menit, tambahkan *hardener*, dan aduk lagi selama tiga menit. Injeksi dilakukan dengan tekanan rendah hingga resin (*epoxy*) mengisi retakan dan mengeras dalam 24 jam. Potong *nipple* yang mengeras dengan gerinda.

5. Ulangi proses injeksi hingga retakan terisi penuh dengan resin (*epoxy*).
