EVALUASI KERUSAKAN JALAN PADA PERKERASAN ASPAL MENGUNAKAN METODE RESISTIVITAS 2-DIMENSI DAN *GROUND PENETRATING RADAR (GPR)* DI JALAN TRENGGULI-KUDUS KM 39+850

Afni Nur Jannah^{1*}, Dwa Desa Warnana¹, Wien Lestari¹

¹Departemen Teknik Geofisika, Fakultas Teknik Sipil Perencanaan dan Kebumihan-Institut Teknologi Sepuluh Nopember Surabaya
e-mail : afninerj02@gmail.com

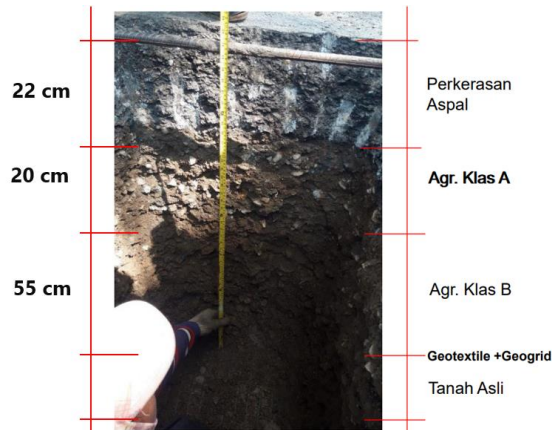
Gambar 7. Struktur Jalan Hasil Tes Pit (Sumber: PPK 3.1 Provinsi Jawa Tengah, 2023)

Identifikasi kerusakan pada penelitian ini dilakukan dengan menginterpretasi hasil pengolahan metode GPR berdasarkan pola refleksinya. Setiap lintasan juga dikorelasikan dengan hasil tes pit untuk melihat di bagian struktur lapisan jalan mana kerusakan tersebut terjadi. Hasil tes pit yang digunakan dapat dilihat pada Gambar 7, sedangkan untuk hasil analisis kerusakan lintasan GPR 1.1 – 1.7 (lintasan melintang) dapat dilihat pada Gambar 8.
