# **Pengembangan Desain Perbaikan dan Perkuatan Struktur *Graving Dock* Kapasitas 500 DWT di Pelabuhan Tanjung Emas Semarang**

Departemen Teknik Infrastruktur Sipil,  
Institut Teknologi Sepuluh Nopember,  
Surabaya, Indonesia

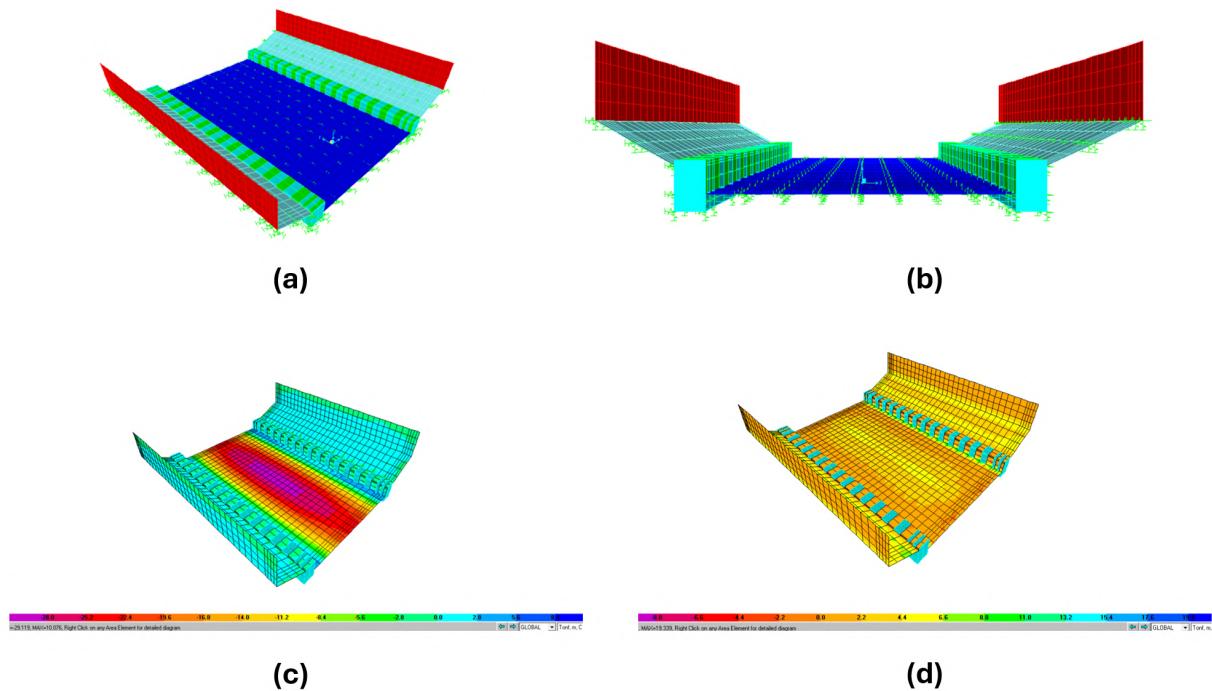
Pemodelan struktur *graving dock* dengan bantuan program SAP 2000 dapat dilihat pada Gambar 6a tampilan bidang XYZ dan Gambar 6b tampilan bidang XZ. Hasil analisis struktur *graving dock* dengan menggunakan program bantu SAP 2000 disajikan dalam bentuk grafis pada Gambar 6c dan Gambar 6d. Berdasarkan Gambar 8 menunjukkan bahwa nilai maksimum akibat momen lentur M11 adalah sebesar 29,12 kN.m yang terjadi pada area tengah pelat lantai. Pada Gambar 6d menunjukkan bahwa nilai maksimum akibat momen lentur M22 adalah sebesar 19,34 kN.m di mana terjadi pada area tepi pelat lantai.

**Gambar 6** (a) Model 3D SAP 2000 Stuktur *Graving Dock* Bidang XYZ, (b) Model 3D SAP 2000 Struktur *Graving Dock* Bidang XZ, (c) Diagram Momen Lentur M11 Struktur *Graving Dock*, (d) Diagram Momen Lentur M22 Struktur *Graving Dock*.

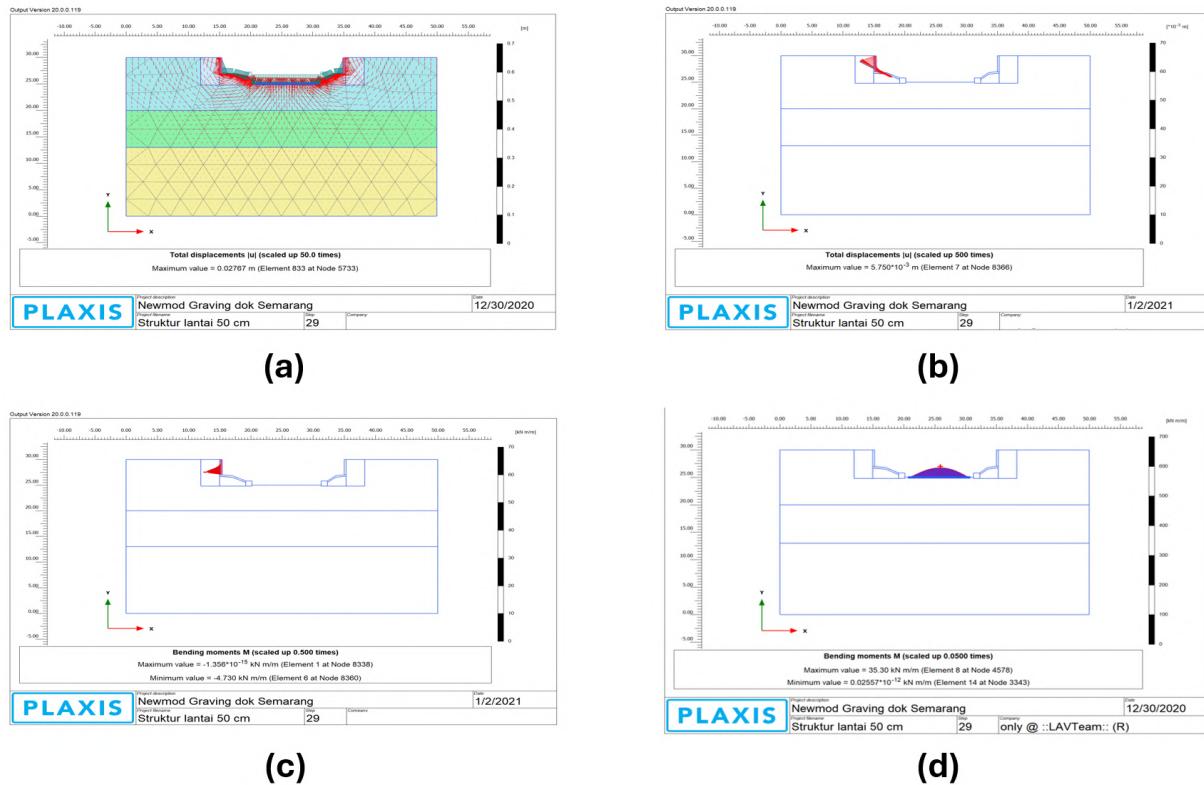
Dari pemodelan *graving dock* setelah perbaikan terlihat bahwa *displacement* yang terjadi pada lantai *graving dock* yang ditunjukkan pada Gambar 10a sebesar 0,0277 m arah ke atas. Nilai *displacement* ke atas saat *unloading* memberi indikasi bahwa lantai mendapatkan gaya *uplift* saat kosong.

Hasil *displacement* struktur *graving dock* setelah perbaikan yang ditunjukkan pada Gambar 10b yaitu sebesar 0,00575 m di mana nilai tersebut masih di bawah nilai maksimum *displacement* yang diizinkan SNI Geoteknik yaitu 5% dari kedalaman *graving dock* atau sebesar 0,285 m.

**Gambar 10** (a) *Displacement* pada Lantai *Graving Dock* Kondisi Setelah Perbaikan Tanpa *Barge* dengan *Displacement* Maksimum 0,0277 m, (b) *Displacement* Maksimum pada Dinding *Graving Block* Kondisi Setelah Perbaikan Tanpa *Barge* Sebesar 0,00575 m, (c) Momen Maksimum pada Dinding *Graving Dock* Kondisi Setelah Perbaikan Tanpa *Barge* Sebesar -4,73 kN.m/m, (d) Momen Maksimum Pelat Lantai *Graving Dock* Kondisi Setelah Perbaikan Tanpa *Barge* Sebesar 35,30 kN.m/m.

Pada Gambar 10d, nilai *bending moment* saat tidak ada *barge* (*unloading*) sebesar 35,30 kN.m/m positif ke atas. Hal tersebut terjadi karena gaya *uplift* akibat air cukup besar apabila sedang tidak ada *barge* (*unloading*).

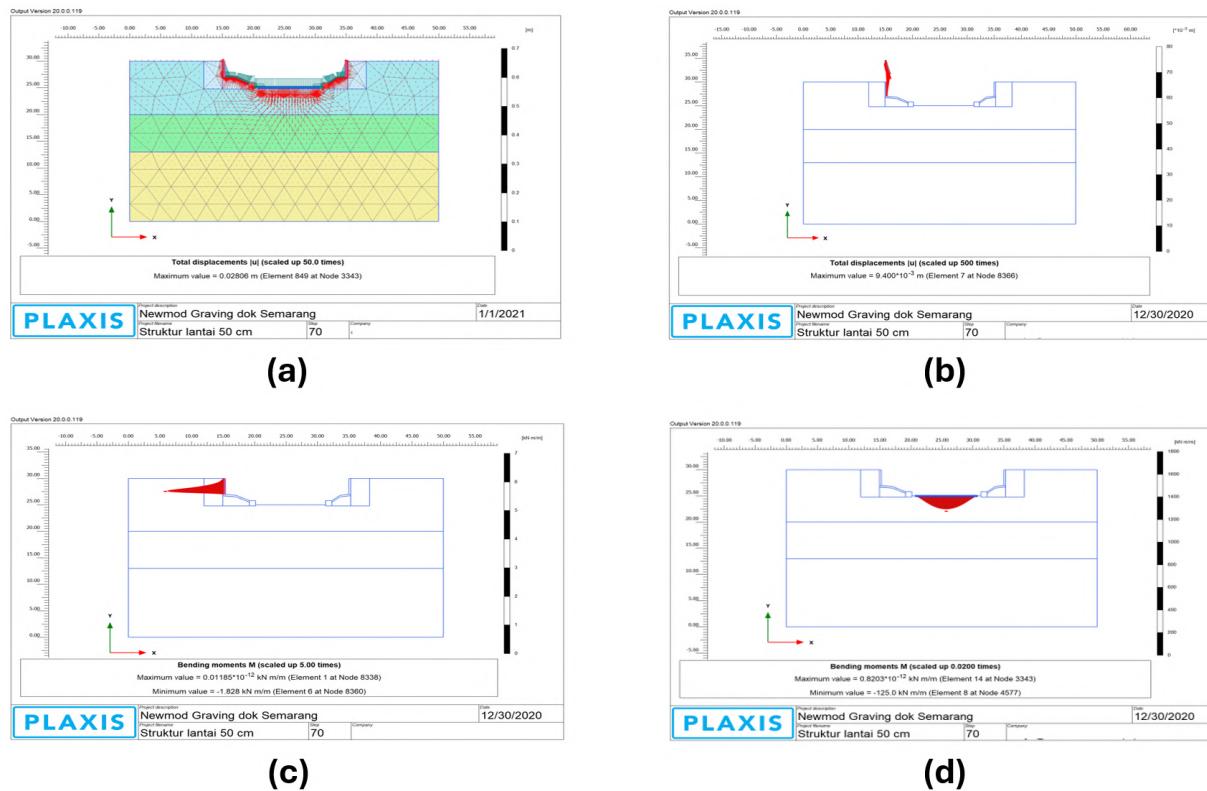
Momen maksimum akibat ada *barge* (*loading*) pada Gambar 11d menunjukkan nilai 125 kNm/m ke bawah, yang berarti *bending moment* akibat kapal atau *loading* lebih menentukan dibandingkan momen akibat *uplift*.

**Gambar 11** (a) *Displacement* pada Lantai *Graving Dock* Kondisi Setelah Perbaikan Ada *Barge* dengan *Displacement* Maksimum 0,0281 m, (b) *Displacement* Maksimum pada Dinding *Graving Dock* Kondisi Setelah Perbaikan Ada *Barge* Sebesar 0,0094 m, (c) Momen Maksimum pada Dinding *Graving Dock* Kondisi Setelah Perbaikan Ada *Barge* Sebesar -1,828 kN.m/m, (d) Momen Maksimum Pelat Lantai *Graving Dock* Kondisi Setelah Perbaikan Ada *Barge* Sebesar -125 kN.m/m.

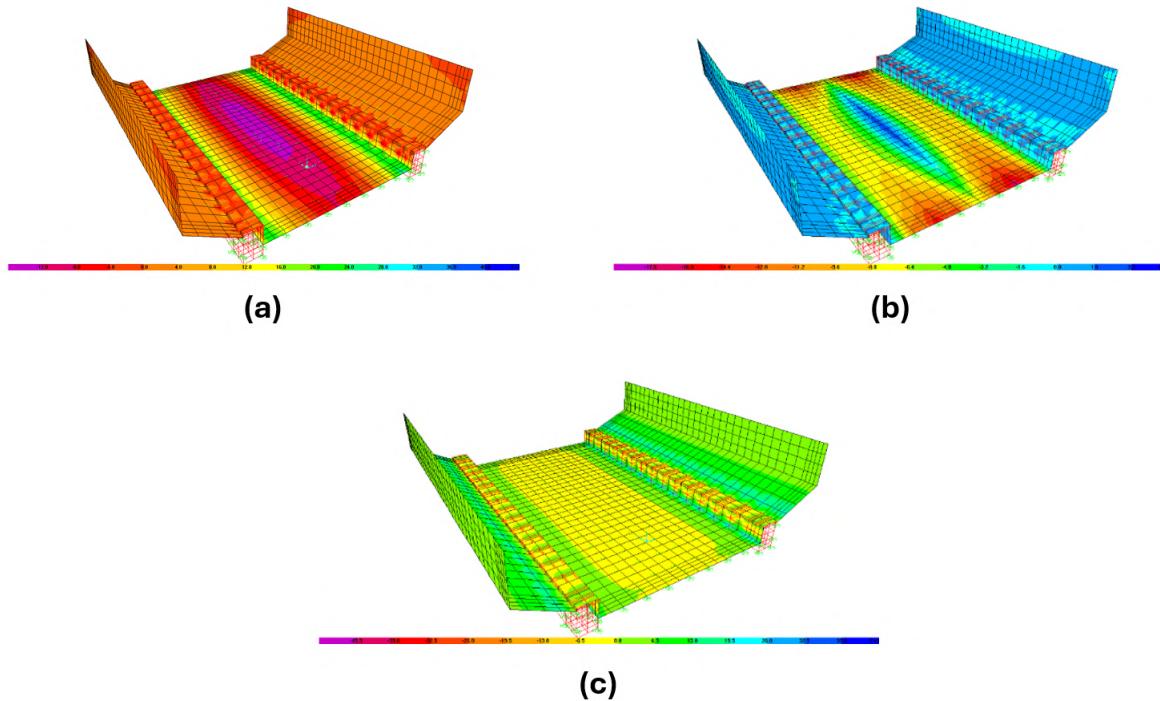
Analisis struktur dilakukan dua kondisi yaitu kondisi *unloading* (tanpa *barge*) dan kondisi sedang *loading* (ada *barge*), selanjutnya diambil nilai terbesar. Hasil analisis struktur pelat lantai ditunjukkan diagram momen pada Gambar 12a dan Gambar 12b. Berdasarkan Gambar 12a dan Gambar 12b hasil diagram momen menghasilkan momen maksimum sebesar 26 kN.m untuk pelat lantai tengah dan 4 kN.m.

**Gambar 12** (a) Diagram hingga Pelat Lantai Kondisi Tanpa *Barge*, (b) Diagram Momen Pelat Lantai Kondisi Ada *Barge*, (c) Diagram Momen Struktur Dinding.
