# Optimalisasi Proses Pemanasan pada Pengolahan Limbah Sampah Plastik di Robries

Robries adalah perusahaan daur ulang limbah plastik di Surabaya yang didirikan pada tahun 2018 oleh alumni Desain Produk ITS. Perusahaan ini bertujuan mengurangi limbah termoplastik dengan mengolahnya menjadi perabot rumah tangga seperti bangku, lemari, dan pot bunga, serta tutup botol dan wadah kosmetik. Namun, beberapa masalah dalam produk daur ulangnya, seperti penyusutan yang tidak terkontrol, dimensi produk yang tidak konsisten serta *void*, menyebabkan Robries kesulitan untuk memasarkan produknya ke luar negeri. Berdasarkan pengamatan Tim Departemen Teknik Mesin (DTM) ITS di pabrik, diketahui bahwa selama proses pencetakan berlangsung, distribusi temperatur pada peralatan oven yang ada saat ini tidak merata sehingga menyebabkan penyusutan dan dimensi produk yang tidak konsisten. Langkah yang dilakukan oleh tim DTM ITS adalah dengan melakukan pengukuran temperatur dan studi peralatan oven yang ada lalu solusi yang ditawarkan adalah (1) memastikan temperatur pemanasan di oven sudah merata sebelum memasukkan limbah termoplastik dan (2) *re-design* peralatan oven yang ada saat ini dengan menambahkan

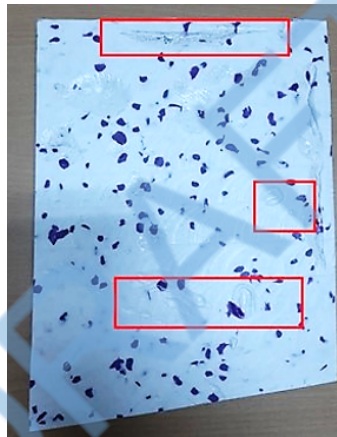
**Gambar 3** Contoh produk Robries yang gagal karena adanya *shrinkage* pada permukaan. Beberapa *shrinkage* ditunjukkan oleh kotak merah. (Sumber: dokumentasi pribadi)

1. Penyusutan (*shrinkage*) dari produk yang tidak terkontrol seperti terlihat pada Gambar (3);
2. Dimensi produk yang tidak konsisten akibat penyusutan yang tidak terkontrol;
3. Adanya *void* pada produk karena laju pendinginan yang terlalu cepat dan tidak tersedia saluran untuk mengeluarkan udara yang terjebak di cetakan tersebut;
4. Produk lengket pada cetakan ketika akan dilepas

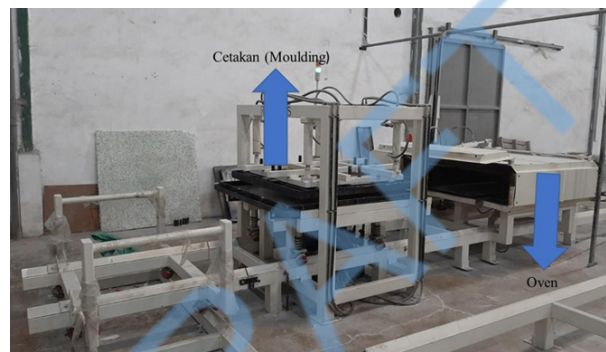
Peralatan pada Gambar (6) tersebut terdiri dari dua bagian utama yaitu oven untuk melelehkan plastik dan *moulding* untuk membentuk produk.

**Gambar 6** Peralatan pengolahan limbah plastik menjadi produk Robries.

Peralatan yang digunakan di Robries untuk menghasilkan produk dari limbah plastik ditunjukkan pada Gambar (6). Dari desain cetakan tersebut, terlihat bahwa tidak ada metode pendinginan berkelanjutan (*continuous*) pada cetakan termoplastik. Selain itu, tidak tersedia *vacuum pump* yang terhubung dengan saluran untuk mengeluarkan udara yang terjebak di dalam cetakan. Hal ini dapat mempengaruhi kualitas produk akhir, karena pendinginan yang tidak optimal dan udara yang terjebak dapat menyebabkan cacat seperti *void* dan *shrinkage*.
